Nøkkelinformasjon

Salgsobjekt: Fritidseiendom  
Eierform: Eiet  
Byggeår: 1954  
BRA-i/BRA Total 58/102 kvm  
Tomtstr.: 1491.3 m²  
Soverom: 3  
Antall rom: 4  
Gnr./bnr. Gnr. 244, bnr. 28  
Oppdragsnr.: 1507250030

Hytte med unik beliggenhet på en  
odde | Naust, røykehus og uthus m/  
badstue | Stor tomt med herlige  
uteplasser | Må sees!

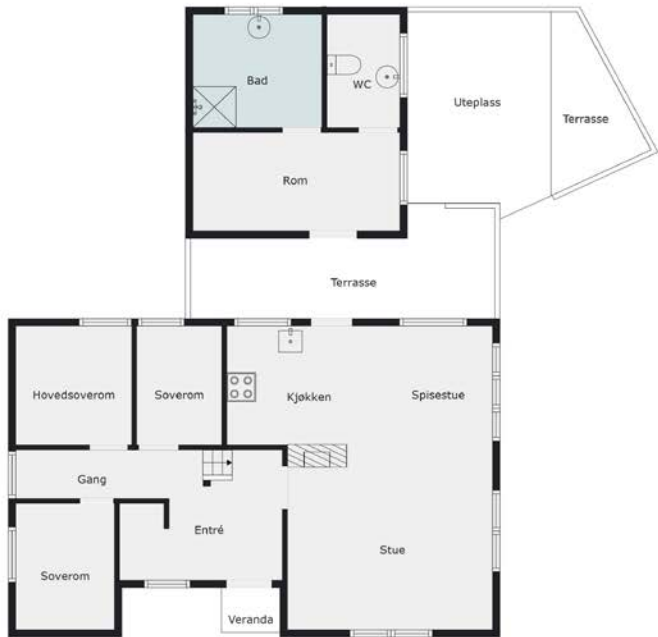
## 1. etasje

Plantegningen er en ikke målbar illustrasjon og avvik kan forekomme.

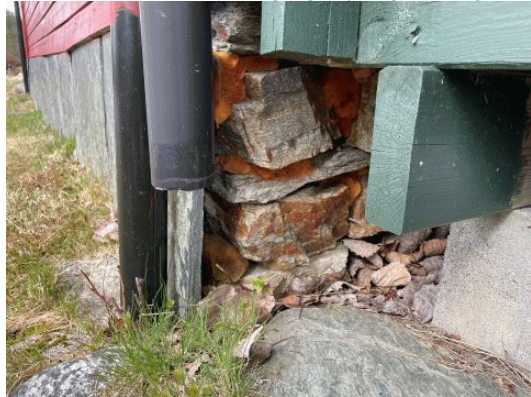
Bygningsdelen er som venta ift. alder. Riss, sprekker og steinreir i betong. Eldre grunnmur av gråstein er skjult av skiferheller, og nærare undersøkelse vert difor anbefalt. Avvik utover det som er nevnt kan forekoma. Skeivheiter og sig i gråsteinsmur er registrert.

**Merknader:** Skeivheiter og sig i synleg del av gråsteinsmur.

1.1 Byggegrunn, fundamenter, grunnmur, drenering og sikring mot vann og fuktighet.  
Bygningsdelen er som ventet ift. alder. Riss, sprekker og steiner i betong. Eldre grunnmur av gråstein er skjult av skiferheller, og nærmere undersøkelse blir anbefalt. Avvik utover det som er nevnt kan forekomme. Skjevheter og sig i gråsteinsmur er registrert.
