Brattrudsvegen 346, 2870 DOKKA

**Brattrud: Koselig hytte med  
usjenert tomt, innlagt strøm og 2  
soverom**

# Brattrud: Koselig hytte med usjenert tomt, innlagt strøm og 2 soverom

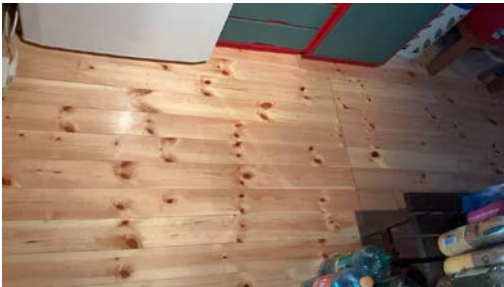
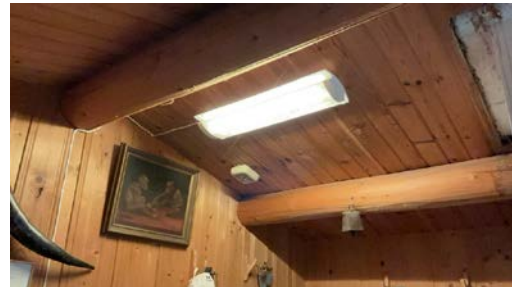
### TG 3 Etasjeskille/gulv mot grunn

Etasjeskille er utført i trekonstruksjoner.

- Målt høydeforskjell på over 20 mm innenfor en lengde på 2 meter. Tilstandsgrad 3 gis med bakgrunn i standardens krav til godkjente måleavvik.
- Målt høydeforskjell på over 30 mm gjennom hele rommet. Tilstandsgrad 3 gis med bakgrunn i standardens krav til godkjente måleavvik.
- Det er avvik:

Ved fuktmålinger i trebjelkelag i kjeller registrerte jeg tørre verdier. Eksakt tilstand kan ikke kontrolleres uten bygningsmessige inngrep. Takstmann anbefaler ytterligere undersøkelser. Hytter har tradisjonelt blitt bygget med grunnere fundamentering, skjevheter og bevegelser med årstider er ikke unormalt. Skjevheter i etasjeskiller er helt normalt byggeåret tatt i betraktning.

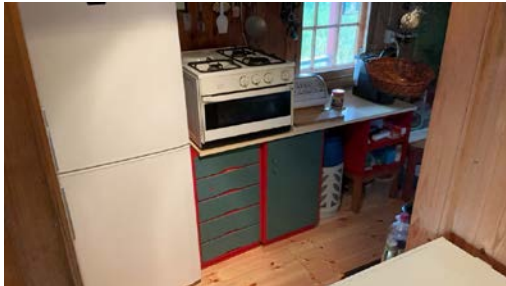
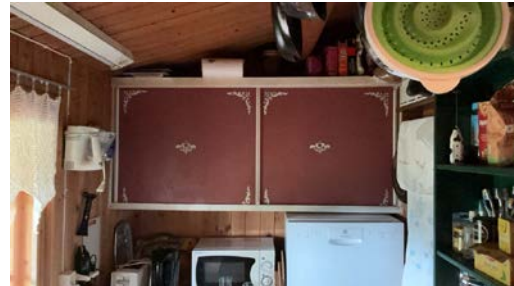
### 1 TG 1 Avtrekk

Mekanisk avtrekk, med ventil på vegg.  
Kjøkkenventilator med avtrekk ut anbefales montert.

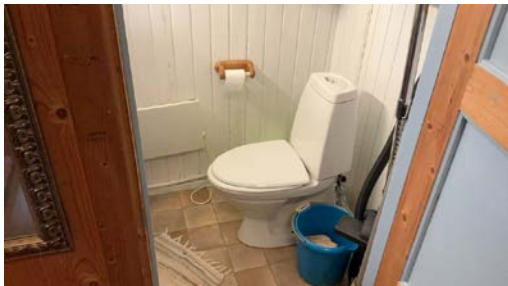
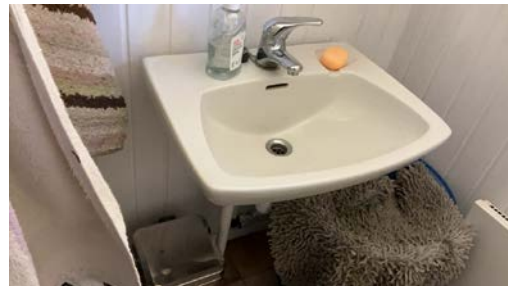
### TG 1 Teknisk anlegg

Gulvmontert toalett. Servant på vegg, med ett-greps blandebatteri. Speilskap over, med belysning.

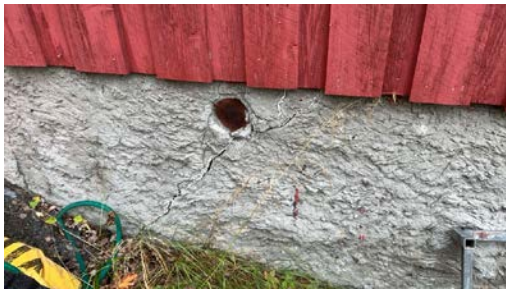
## TG 3 Terrengforhold

Tomten er flat og skrånet.

Viktig å lede vann bort fra fundamentene. Dette for å unngå belastning på mur/betong, hindre vanninntrenging og bevare lang brukstid på bygningsdelene under bakken. Fukt inn i konstruksjoner vil potensielt kunne føre til kapillærsug/fuktopptrekk i konstruksjoner rundt og kunne påføre store skader og kostnader.

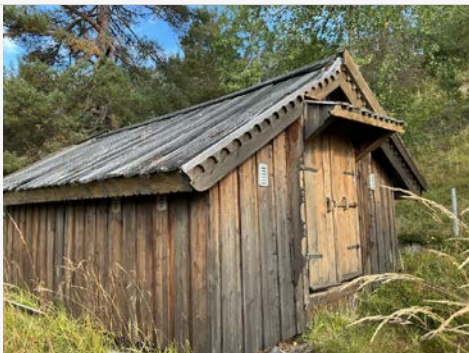
### Bod

Bygning oppsatt på enkel fundamentering i tradisjonelt bindingsverk. Utvendig kledd med malt trepanel. Mønet saltak tekket med treverk. Det er registrert råteskade i takteking. Bod er ikke teknisk vurdert på linje med bolighuset. Tilstandsgrad er derfor ikke angitt.

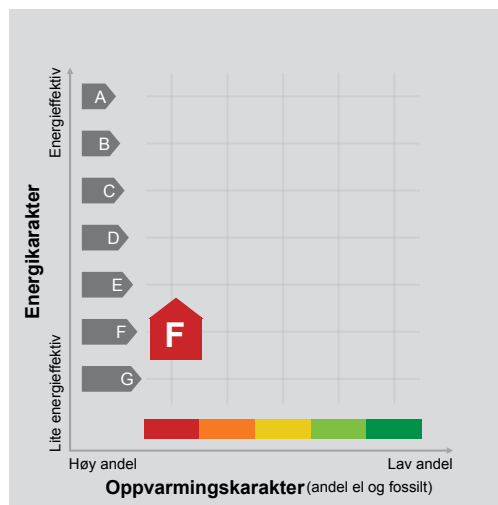
**Energimerket** angir boligens energistandard. Energimerket består av en energikarakter og en oppvarmingskarakter, se i figuren. Energimerket symboliseres med et hus, hvor fargen viser oppvarmingskarakter, og bokstaven viser energikarakter.

**Energikarakteren** angir hvor energieffektiv boligen er, inkludert oppvarmingsanlegget. Energikarakteren er beregnet ut fra den typiske energibruken for boligtypen. Beregningene er gjort ut fra normal bruk ved et gjennomsnittlig klima. Det er boligens energimessige standard og ikke bruken som bestemmer energikarakteren. A betyr at boligen er energieffektiv, mens G betyr at
