Langslettvegen 6, 2406 ELVERUM

**Innholdsrik og godt vedlikeholdt  
enebolig med gode leieinntekter.  
Stor og solrik tomt. Dobbelgarasje.**

**Salgsobjekt:** Enebolig  
**Eierform:** Eiet  
**Byggeår:** 1960  
**BRA-i/BRA Total** 224/264 kvm  
**Tomtstr.:** 1401.6 m<sup>2</sup>  
**Soverom:** 6  
**Gnr./bnr.** Gnr. 13, bnr. 279  
**Oppdragsnr.:** 1211230405

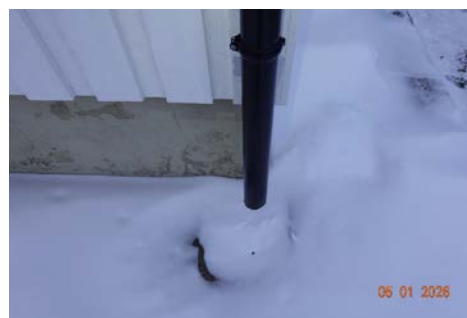
### Konsekvens/tiltak

- Det bør foretas tiltak for å bedre lufting av kledningen.

- \* Utvendig > Veggkonstruksjon - 2 (tilbygget del): Det er ingen eller liten lufting i nedre kant av kledning mot grunnmur.
- \* Utvendig > Takkonstruksjon/loft: Det er begrenset/dårlig ventilering av takkonstruksjonen. Ved ny befaringsdato 05.01.2026 ble ikke loft/takkonstruksjon i eldre del besiktiget på grunn av manglende adgang. Skille mellom eldre del og tilbygget del er kledd med gipsplater. Avvik er hentet fra tidligere tilstandsrapport: Det er påvist fuktskjolder i undertak. Ved bruk av fuktmåler ble det ikke registrert unormale verdier. Synlige spiker i undertak. Påvist svertesopp i undertak ved raft. Antatt på grunn av kledde gesimser uten etablert lufting. Anbefaler ytterligere undersøkelser. Lite ventilert loftsrom.

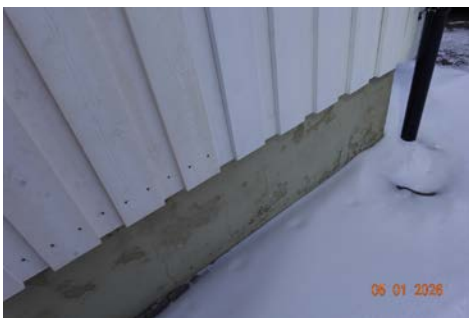
## TG 2 Grunnmur og fundamenter - 2

- Grunnmuren har sprekkdannelser.

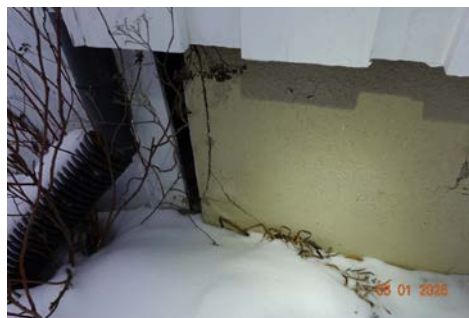
## TG 3 Forstøtningsmurer

Forstøtningsmur ved inngang til kjeller.
