# Tilstandsrapport

KOE  
KONSULTING

📍 Høgsetevegen 11, 5244 FANA

# gnr. 96, bnr. 430

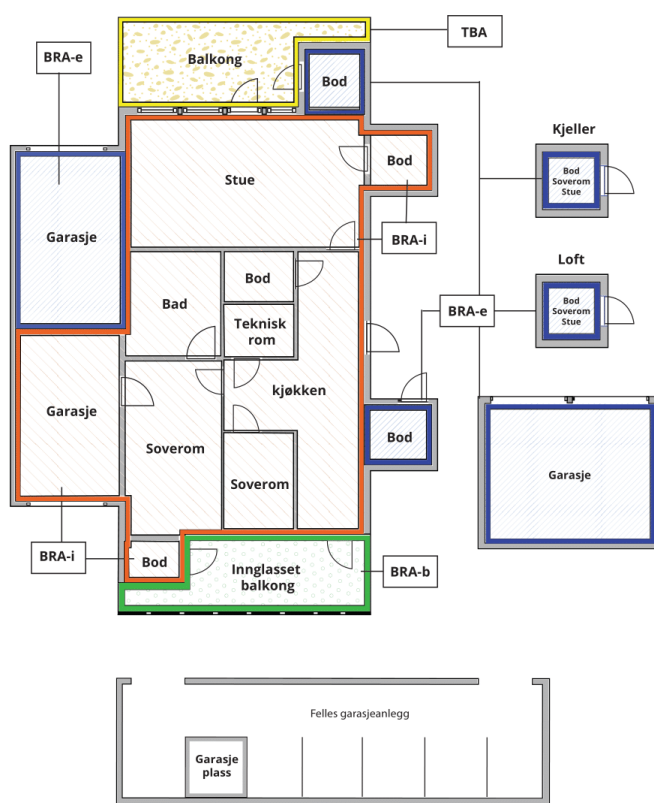
$$\text{BRA} = \text{BRA-i} + \text{BRA-e} + \text{BRA-b}$$

Bruksarealet for bygningen er bruttoarealet minus arealet som opptas av yttervegger.

Carport og/eller garasjeplass i felles garasjeanlegg er ikke måleverdig areal
