# Tilstandsrapport

Boligbygg med flere boenheter

Falsens gate 16 A, 0556 OSLO

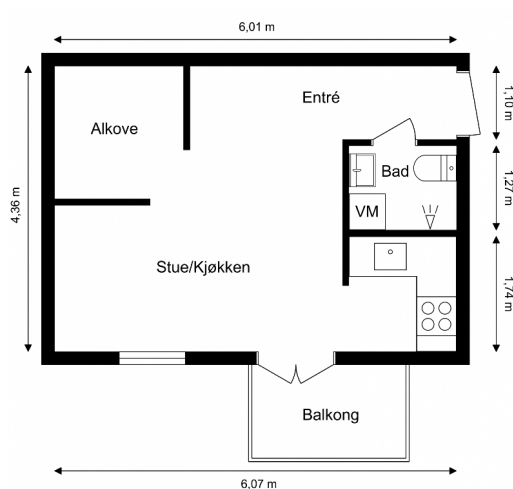
Plantegningen er kun en illustrasjon av etasjen og er ikke i målestokk.
