# Tilstandsrapport

Enebolig

Skådalsveien 16 B, 0781 OSLO

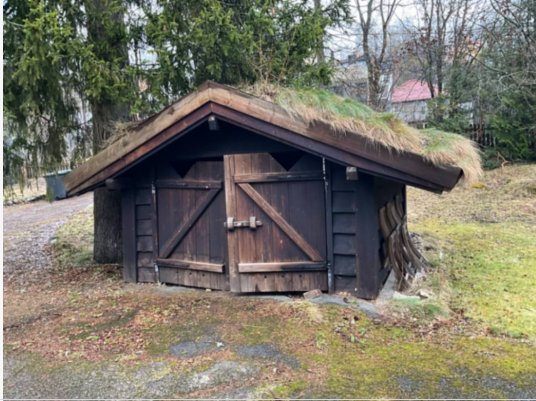
## Uthus/vedbod

Oppbygd med bindingsverk.  
Taket er tekket med torv.

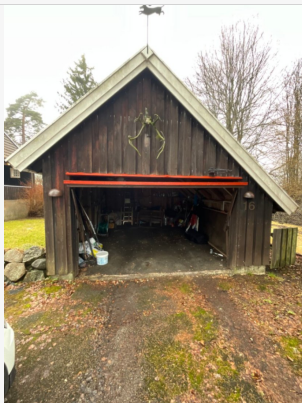
## Garasje

Oppført av uisolert teeverk med uytveding panel.  
Støpt ringmur og vippeport.
