# Tilstandsrapport

Fritidsbolig

Spelhaugveien 326, 1930 AURSKOG

# gnr. 168, bnr. 61

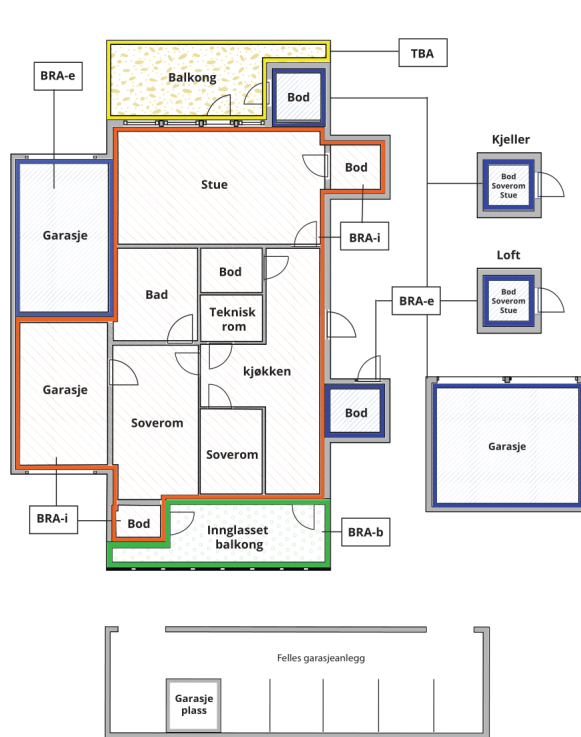
$$\text{BRA} = \text{BRA-i} + \text{BRA-e} + \text{BRA-b}$$

Bruksarealet for bygningen er bruttoarealet minus arealet som optas av yttervegger.

Internt bruksareal (BRA-i)	Arealet innenfor boenheten(e)
Eksternt bruksareal (BRA-e)	Arealet av alle rom utenfor boenheten(e) og som tilhører denne, slik som for eksempel boden
Innglasset balkong mv (BRA-b)	Arealet av innglasset balkong, veranda eller altan når denne er tilknyttet boenheten(e)
Terrasse- og balkongareal (TBA)	Arealet av terrasser, åpne balkonger og åpen altan tilknyttet boenheten(e)
