Tilstandsrapport

Teietunet 7, 2022 GJERDRUM
Selveierleilighet (i småhus):
3230-54/358/0/19

Utarbeidet for eierskifte,
i samsvar med Tryggere Bolighandel.

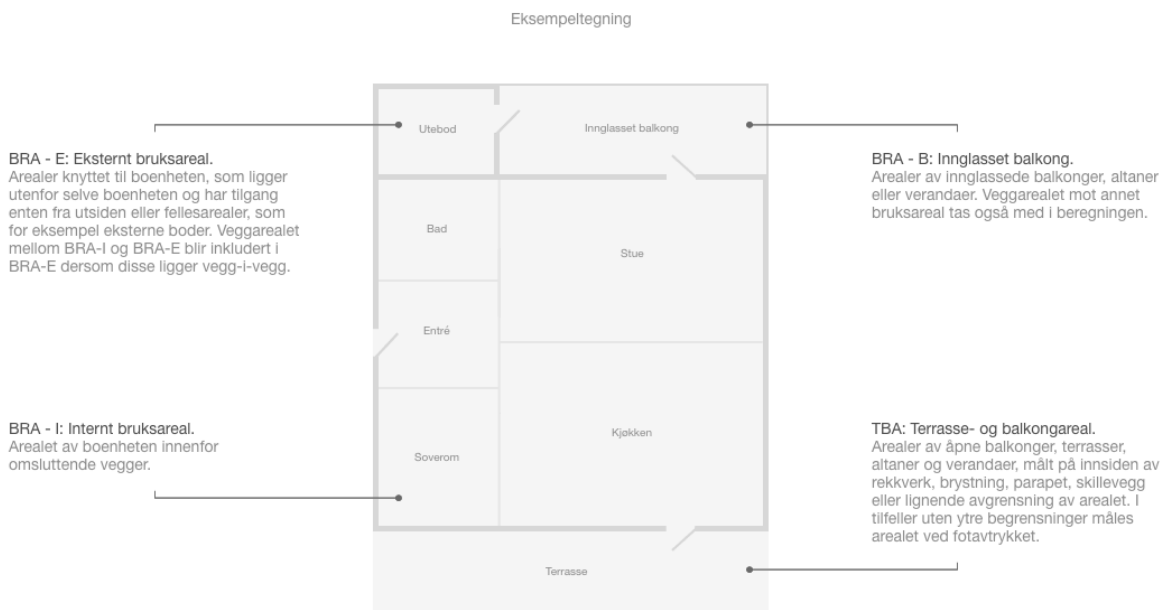
Arealene er oppmålt under befaringen med avstandsmåler og avrundet til nærmeste hele kvadratmeter, i samsvar med NS 3940:2023 Tillegg A. Fordelingen mellom primær- og sekundærareal fremstilles over en overgangsperiode, i samsvar med takstbransjens retningslinjer for arealmåling (2014). Rommene betegnes slik de fremstår under befaringen, selv om de i enkelte tilfeller kan avvike fra godkjente byggetegninger og gjeldende byggeregler. Angivelsen av rom for varig opphold i rapporten innebærer ikke nødvendigvis at rommet er, eller kan bli, godkjent for varig opphold i samsvar med dagens forskriftskrav. De ulike arealene er kort forklart i eksempeltegningen under.
