Hjelltrøvegen 18, 7730 BEITSTAD

**Enebolig i landlige omgivelser i
Sprova | Fire romslige soverom |
Garasje & uthus | Barnevennlig
beliggenhet.**

Salgsobjekt: Enebolig
Eierform: Eiet
Byggeår: 1959
BRA-i/BRA Total 171/203 kvm
Tomtstr.: 1087.6 m²
Soverom: 4
Gnr./bnr. Gnr. 384, bnr. 10
Oppdragsnr.: 1708240276

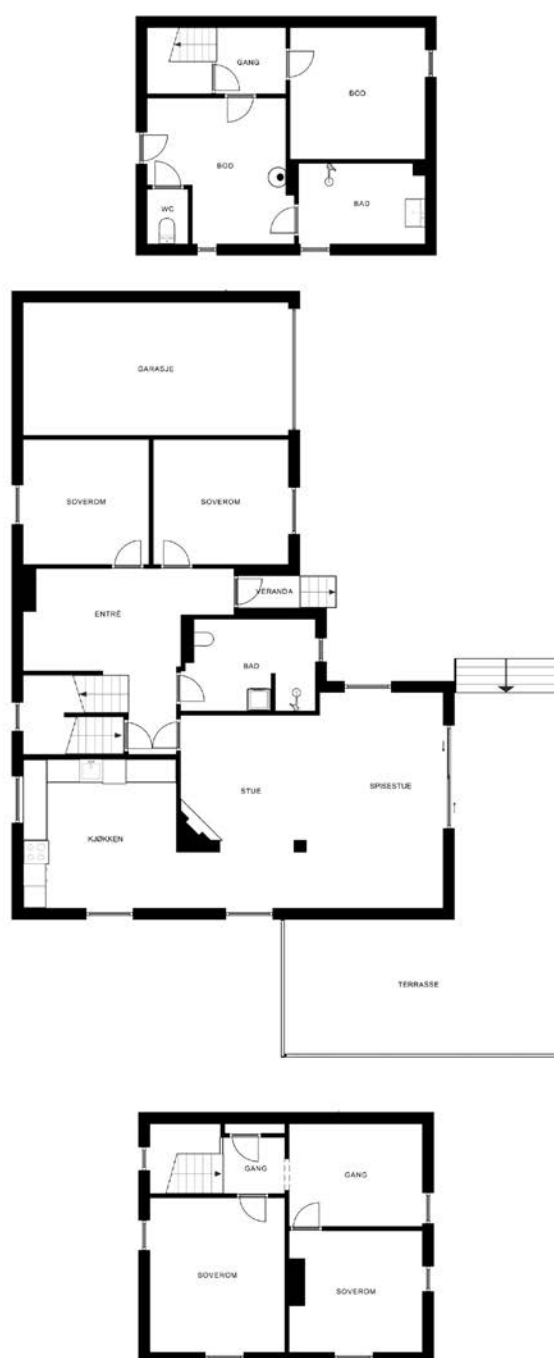
Plantegning

Plantegningen er ikke målbar, og noe avvik kan forekomme. Megler/selger tar ikke ansvar for ev. feil.
Innredning og faste installasjoner kan avvike fra den faktiske innredningen.

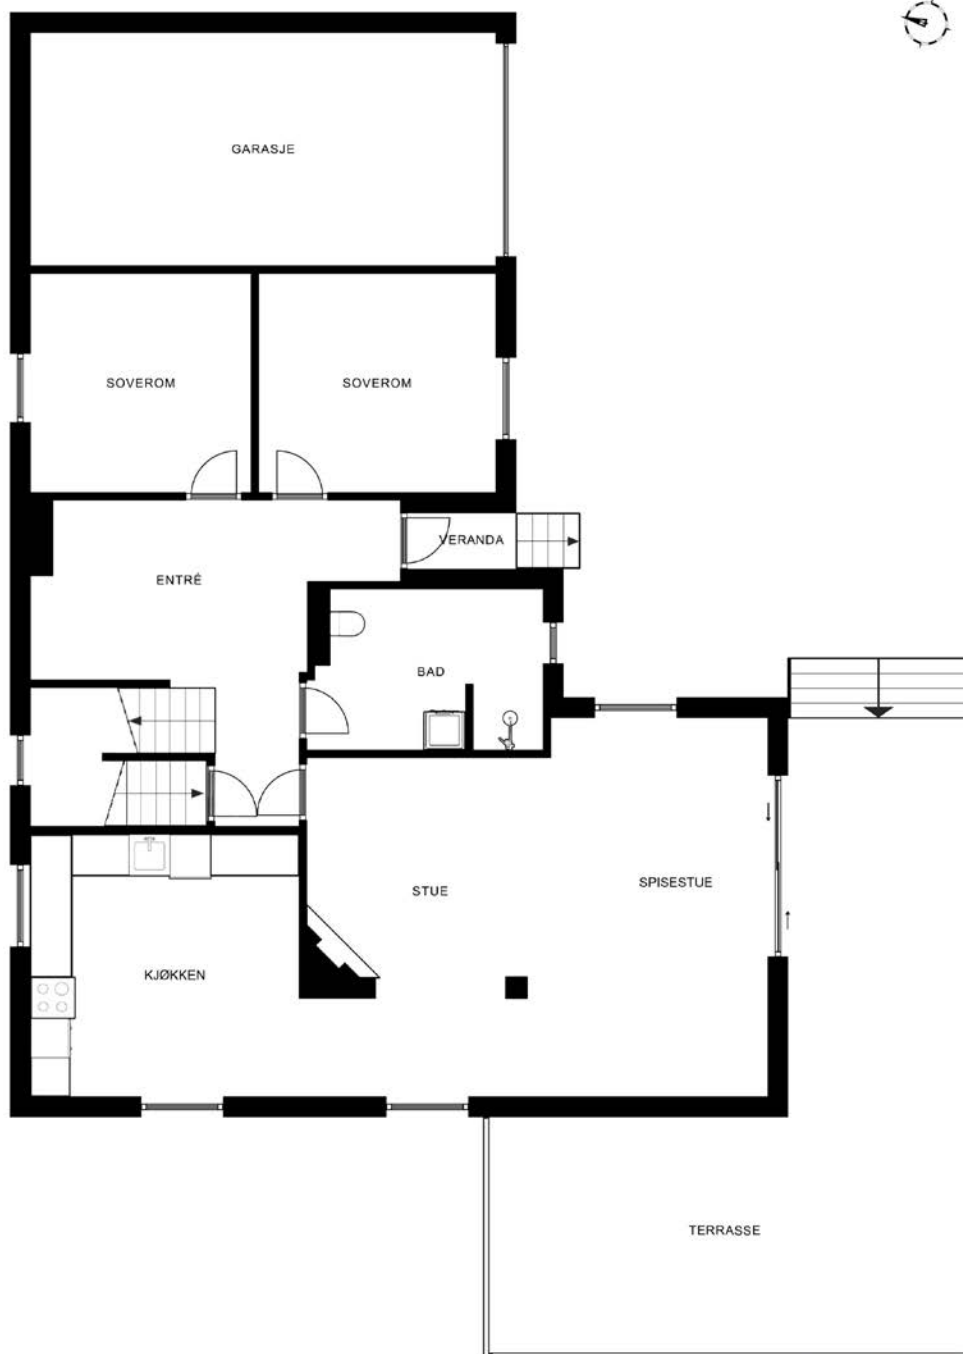
Plantegning

Plantegningen er ikke målbar, og noe avvik kan forekomme. Megler/selger tar ikke ansvar for ev. feil.
Innredning og faste installasjoner kan avvike fra den faktiske innredningen.
