Fergeland 124, 7716 STEINKJER

**Enebolig med kort veg til skole og butikk. 3 soverom I Skjermet eiendomstomt I Mulighet for rask overtagelse.**

## Nøkkelinformasjon

**Salgsobjekt:** Enebolig  
**Eierform:** Eiet  
**Byggeår:** 1970  
**BRA-i/BRA Total** 259/280 kvm  
**Tomtstr.:** 1198 m<sup>2</sup>  
**Soverom:** 3  
**Gnr./bnr.** Gnr. 188, bnr. 41  
**Oppdragsnr.:** 1708250181

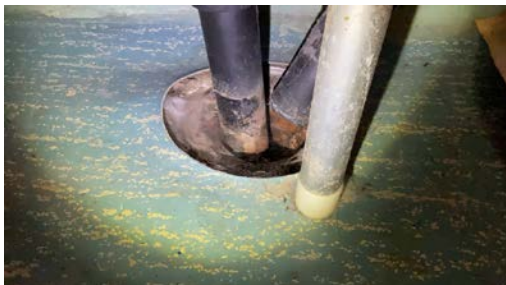
### 1. ETASJE > VASKEROM

#### TG 2 Tilliggende konstruksjoner våtrom

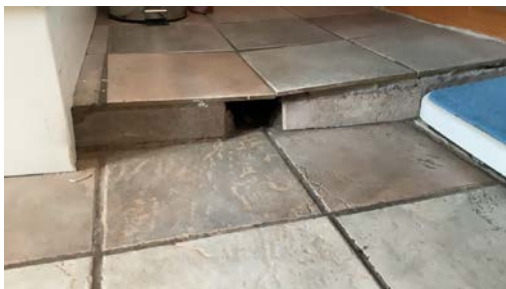
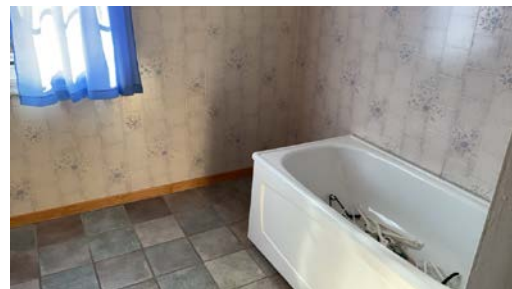
## 1. ETASJE > BAD

### TG 2 Tilliggende konstruksjoner våtrom

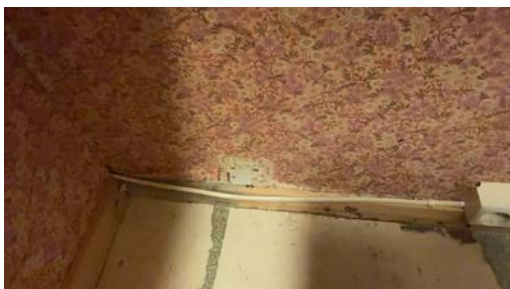
## TG 3 Branntekniske forhold

*Dette er en forenklet kontroll begrenset til de spørsmål som fremkommer under. Tilstandsgraden er basert på retningslinjer til disse spørsmålene i bransjestandarden NS3600. Dette kan ikke sammenlignes med en fullstendig kontroll av branntekniske forhold av offentlig myndighet, eller en vurdering av boligens branntekniske forhold eller prosjektering fra en rådgiver med spesialkompetanse. En bygningssakkyndig har verken kompetanse til å gi slik veiledning eller lov til å foreta en slik kontroll.*

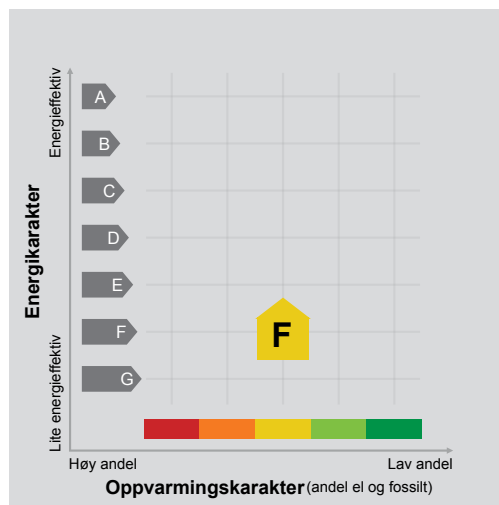
**Energimerket** angir boligens energistandard. Energimerket består av en energikarakter og en oppvarmingskarakter, se i figuren. Energimerket symboliseres med et hus, hvor fargen viser oppvarmingskarakter, og bokstaven viser energikarakter.

**Energikarakteren** angir hvor energieffektiv boligen er, inkludert oppvarmingsanlegget. Energikarakteren er beregnet ut fra den typiske energibruken for boligtypen. Beregningene er gjort ut fra normal bruk ved et gjennomsnittlig klima. Det er boligens energimessige standard og ikke bruken som bestemmer energikarakteren. A betyr at boligen er energieffektiv, mens G betyr at

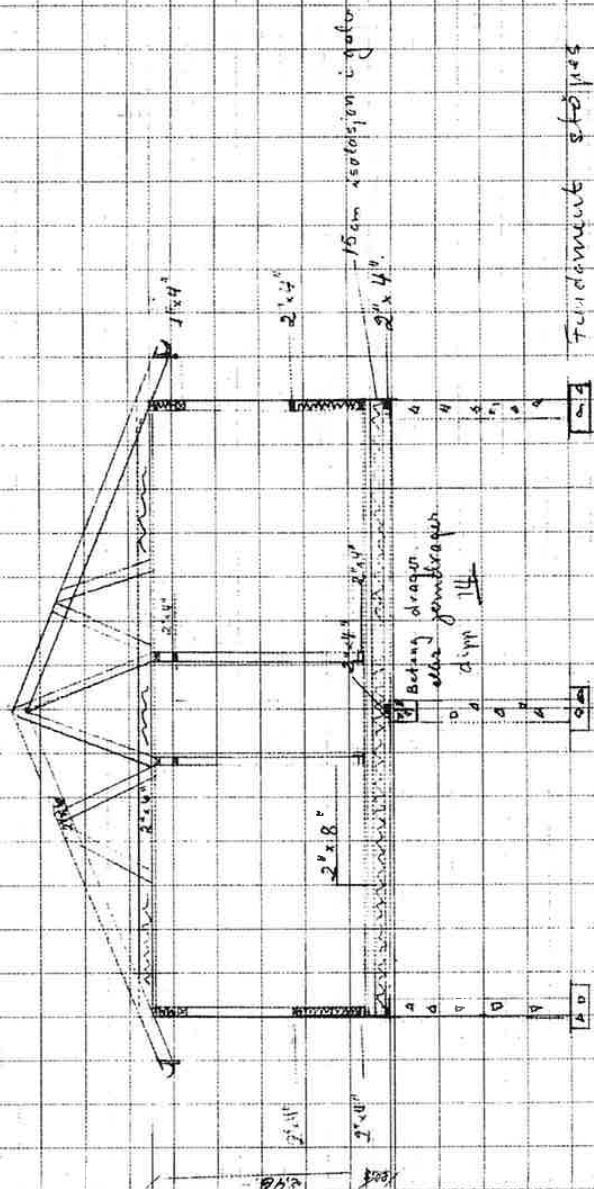
Fundament støpes frosfritt.

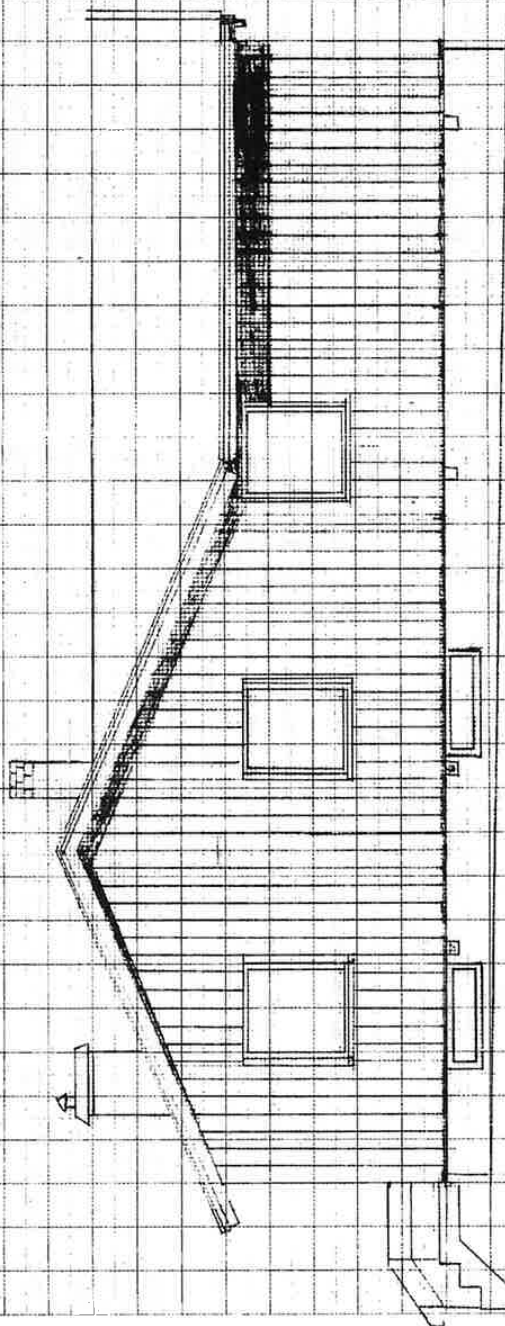
TILBYGG

FASADE Ø ST. MÅLSTOKK  
1:50

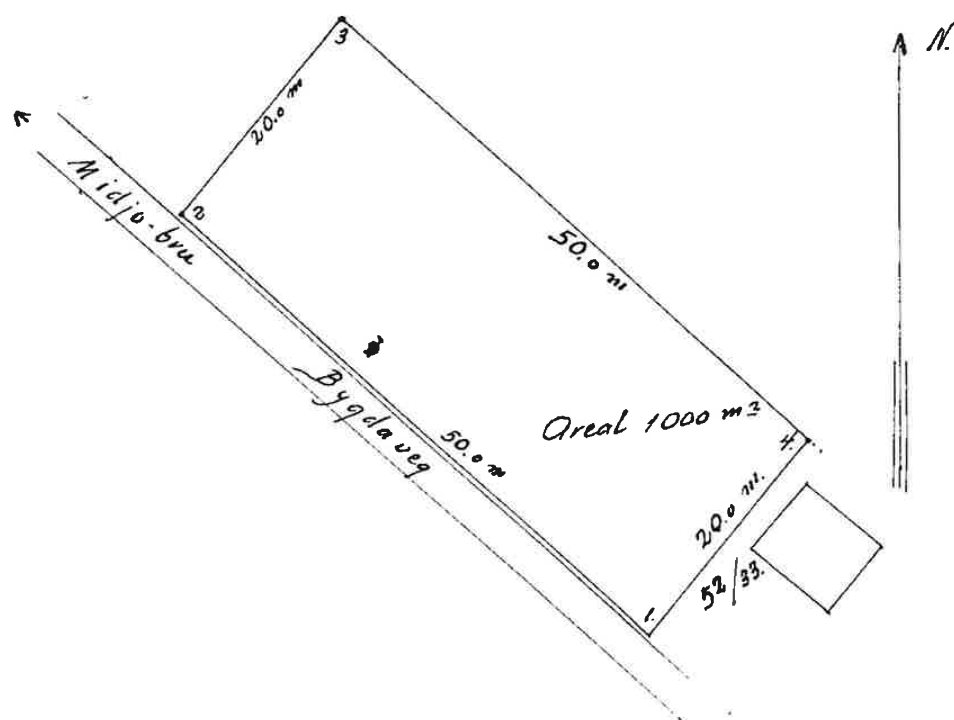
Målestokk 1:500

SITUASJONSPLAN for tomt ..... *Nessvold* ..... nr. ....  
 byggefelt ..... *Fergeland* .....  
 g.nr. .... byggekommune ..... *STEINKJER* .....  
 mål ..... *1:500* ..... b.nr. ....  
 navn ..... *BJARN STEINAR HELLEM* .....  
 postadresse ..... *RUTE 6. 7749. STEINKJER* .....

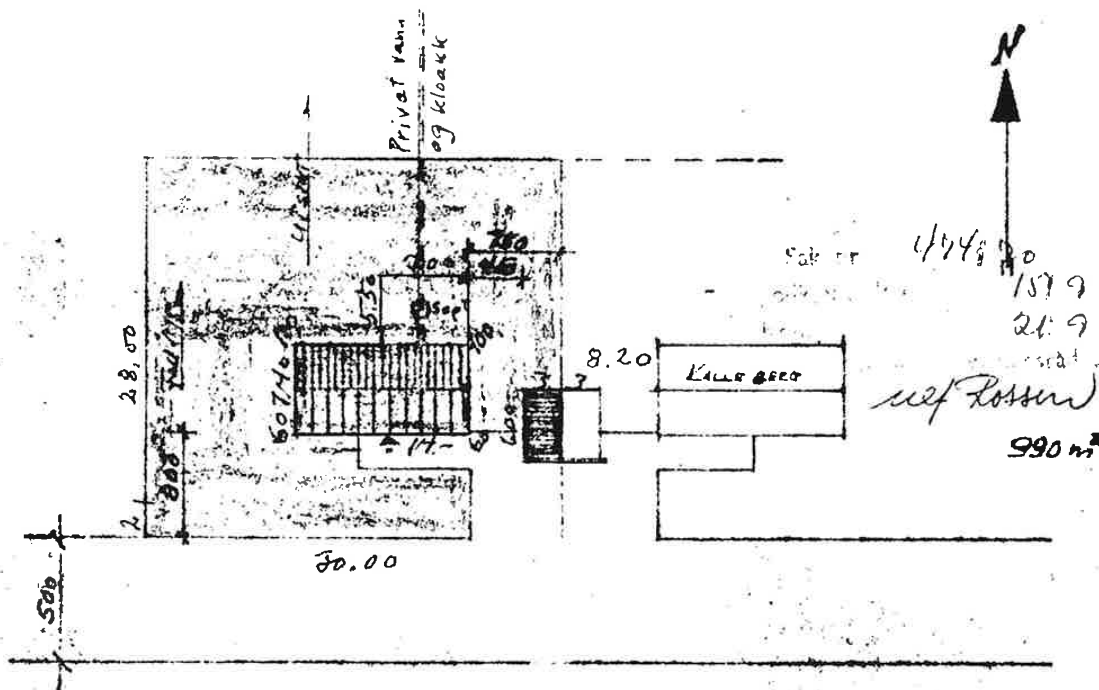
SITUASJONSPLAN for tomt ..... *Ness Yold* ..... nr. ....  
 byggefelt ..... *Fergeland* .....  
 g.nr. .... byggekommune ..... *STEINKJER* .....  
 mål ..... *1:500* ..... b.nr. ....  
 navn ..... *BJARN STEINAR HELM* .....  
 postadresse ..... *ROUTE 6 7799 STEINKJER* .....
