**Næringsseksjon i Føinumgården -  
Midt i hjertet av steinkjer.**

# Næringsseksjon i Føinumgården - Midt i hjertet av steinkjer.

# Tilstandsrapport

# gnr. 192, bnr. 109

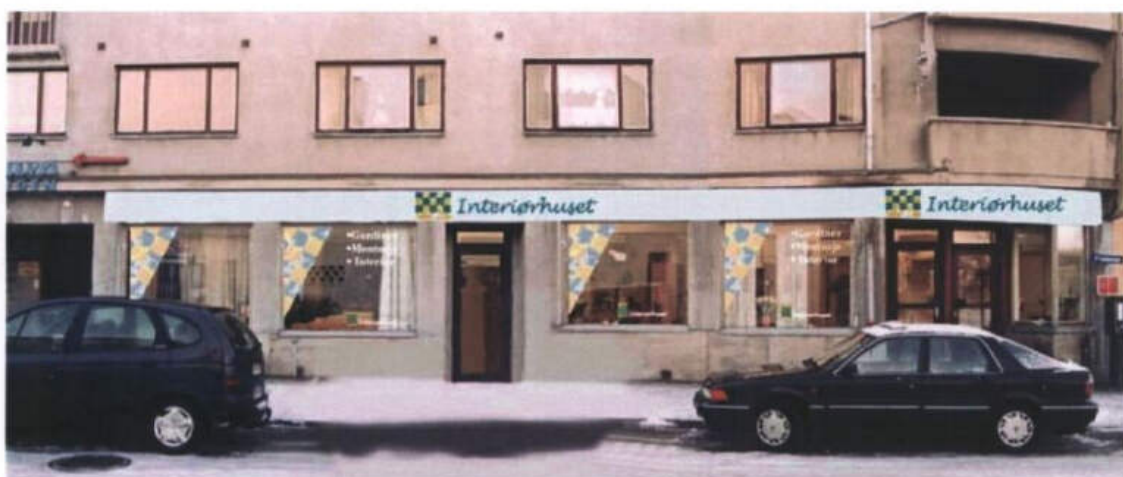
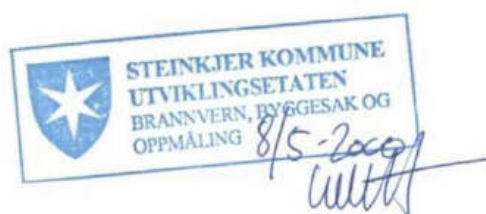
Fasadebånd i natur aluminium. Monteres med avstandsfester. Belyses med spotlights.

Lengde 1800 cm

Høyde 50 cm

Utførelsen av skiltet er diskutert med Trond Lindseth. Det er dårlige festemuligheter for skilt p.g.a. skader i mur/puss. Det gis derfor dispensasjon fra kommunens egne vedtekter til pbl. § 107, pkt. 3.7 vedrørende skiltets lengde.
