Tilstandsrapport

📍 Gunnar Reiss-Andersens gate 195, 3259
LARVIK

Oppdragsnr.: 20166-1912

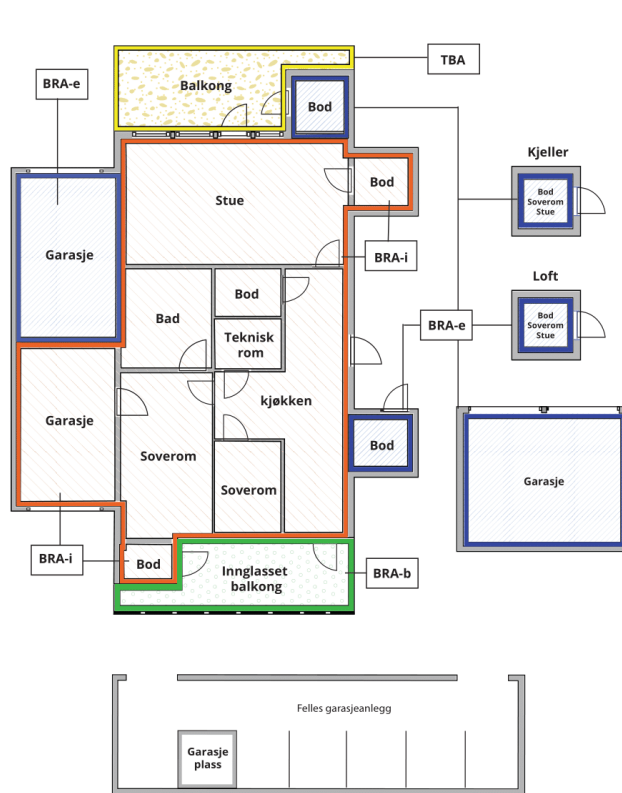
$$\text{BRA} = \text{BRA-i} + \text{BRA-e} + \text{BRA-b}$$

Bruksarealet for bygningen er bruttoarealet minus arealet som opptas av yttervegger.

Internt bruksareal (BRA-i)	Arealet innenfor boenheten(e)
Eksternt bruksareal (BRA-e)	Arealet av alle rom utenfor boenheten(e) og som tilhører denne, slik som for eksempel bod
Innglasset balkong mv (BRA-b)	Arealet av innglasset balkong, veranda eller altan når denne er tilknyttet boenheten(e)
Terrasse- og balkongareal (TBA)	Arealet av terrasser, åpne balkonger og åpen altan tilknyttet boenheten(e)
