Lunden 42, 4319 SANDNES

**Innholdsrik enebolig med attraktiv  
og barnevennlig beliggenhet.  
Solrik og meget pent opparbeidet  
tomt. Dobbel garasje.**

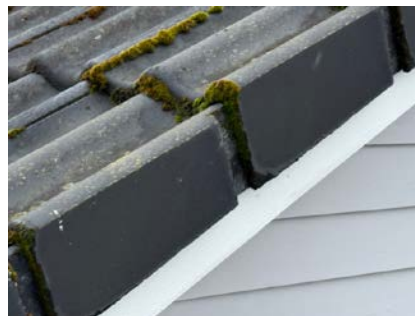
### TG 3 Nedløp og beslag

Takrenner og nedløp av aluminium, påregnelig med noe lekkasje i skjøter med pakning over tid.  
Det er ikke etablert noen snøfanger på taket, takteking fra 2009, (Tek 97-2010).

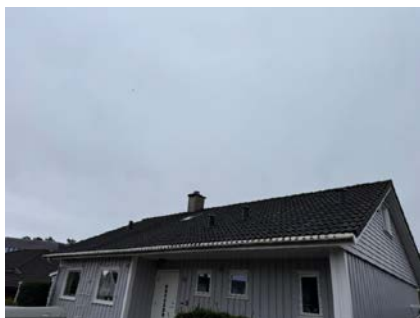
## TG 2 Veggkonstruksjon

- Det er ingen eller liten lufting i nedre kant av kledning mot grunnmur.
- Det er avvik:

Utvendig kledning med varierende alder, påregnelig med slitasje og noe nedbrytning og tørkesprekker på de mest utsatte steder.

- Tiltak:
- Uten tilstrekkelig lufting bak bordkledningen kan fuktighet som trenger inn bak bordene eller gjennom veggen innenfra ikke tørke opp. Dette skaper ideelle forhold for råtesopp og muggvekst.

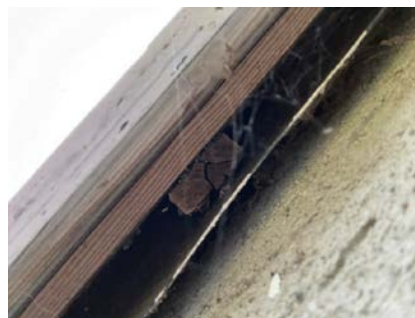
## TG 2 Takkonstruksjon/Loft

Uten inspeksjonsluke øker risikoen for at lekkasjer eller skader forblir uoppdaget, noe som kan medføre betydelig skadeomfang og kostnader. Innvendig sutak på loft anbefales inspisert med jevne mellomrom for å oppdage eventuelle utettheter i taktekkningen.

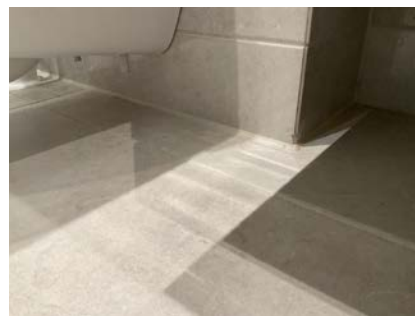
Mindre hakk i flis utv. hjørne i bunn av toalett kasse.

Merknad: TG.2\_Mindre hakk i flis utv. hjørne i bunn av toalett kasse.

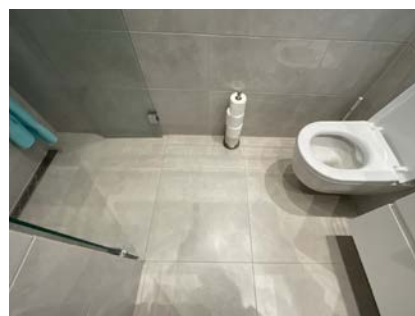
Ca 25 mm fall fra gulv ved dør til topp slukrist sluk, terskel på ca. 20 mm. Fallforhold til sluk, og høydeforskjell mellom topp sluk og topp membran ved dør, er tilfredsstillende.

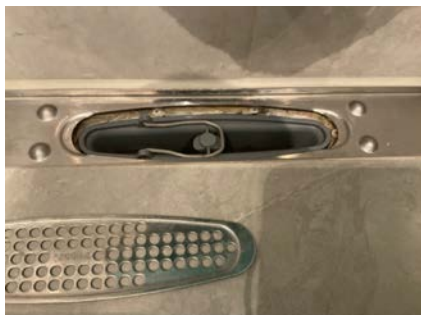
Det anbefales å etablere entetsjikt/silikon rundt avløpsrør i vegg under vask.

Konsekvens: evt. overvann kan ledes via avløpsrør i konstruksjon vegg.

Tape rundt avløpsrør under vask.

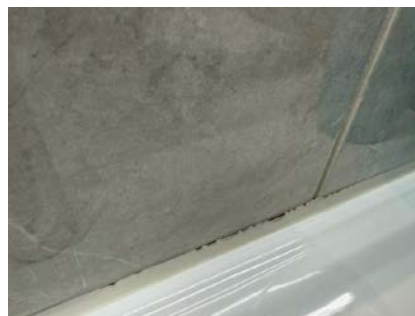
- Det må gjøres tiltak for å lukke avviket.
- Uten dreneringsløsning/lekkasjesikring kan lekkasjer pågå over lang tid uten å bli oppdaget. Dette kan føre til omfattende fuktskader i omkringliggende byggematerialer.

Det anbefales å fremskaffe dokumentasjon på en godkjent løsning. Konsekvens: ved en evt. lekkasje kan det forekomme skade i lukket konstruksjon uten at en evt. fuktskade direkte blir synliggjort.

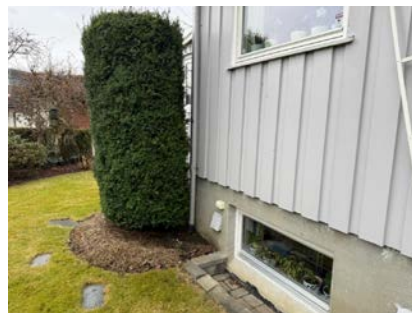
Det er foretatt kontroll med fuktindikator mot tilgjengelige murflater og ved hultaking, undersøkelsen viser saltutslag og indikasjoner på fukt i nedre del av grunnmur.

Det er ikke synlig utvendig fuktbeskyttelse på grunnmuren. Dette var på byggetidspunktet ikke vanlig og grunnmuren ble den gang innsatt med tjære og steinsatt. Over tid vil steinsettingen tiltettes og dreneringsfunksjonen reduseres.

- Det mangler, eller på grunn av alder er det sannsynlig at det mangler, utvendig fuktsikring av grunnmuren ved kjeller/underetasje.
- Mer enn halvparten av forventet levetid på drenering er overskredet.

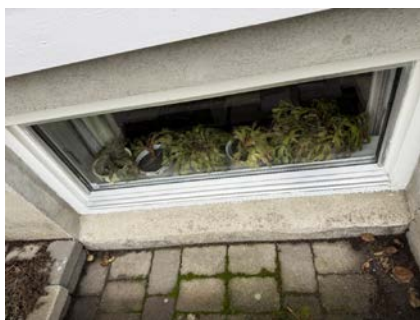
Det er registrert mindre sprekkdannelser i grunnmuren. Sprekkenes kan ha oppstått som følge av setninger i grunnen, bevegelser i konstruksjonen, frostpåvirkning eller fuktbelastning. Tilstand anses som normalt for konstruksjonen.

Sprekkdannelser i grunnmuren medfører økt risiko for fuktinntrenging, da vann kan trenge inn gjennom sprekkenes og forårsake skader i tilstøtende konstruksjoner. Over tid kan dette føre til frostsprengning, ytterligere utvidelse av sprekkenes og forverring av skadene

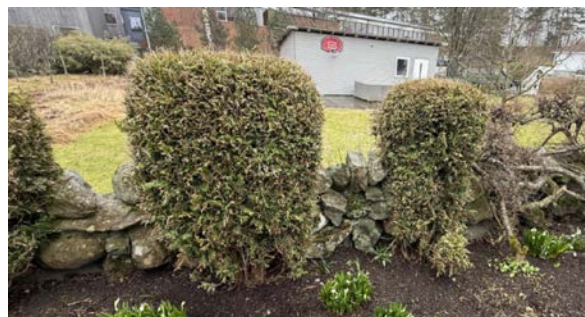
- Det er påvist mindre sprekker og/eller skjevheter i muren.
- Det er registrert horisontalriss som er symptom på jordtrykk.

Enkelte riss/sprekker i støttemur er påregnelig normalt og skyldes i hovedsak tørkesprekker i betongen (svinnriss). Det registreres mindre skjevhet/ retningsavvik og varierende glipper i mellom steingjerde av naturstein i terreng som ikke er unormalt i forstøtningsmuren av den type.
