**Gårdsbruk ved Nea, med fjøs fra 2020. Selges med buskap, maskiner og redskap.**

# Gårdsbruk ved Nea, med fjøs fra 2020. Selges med buskap og redskap.

Velkommen .....	2
Om eiendommen .....	20
Egenerklæring .....	44
Tilstandsrapport .....	121
Nabolagsprofil .....	152
Forbrukerinformasjon .....	160
Budskjema .....	161

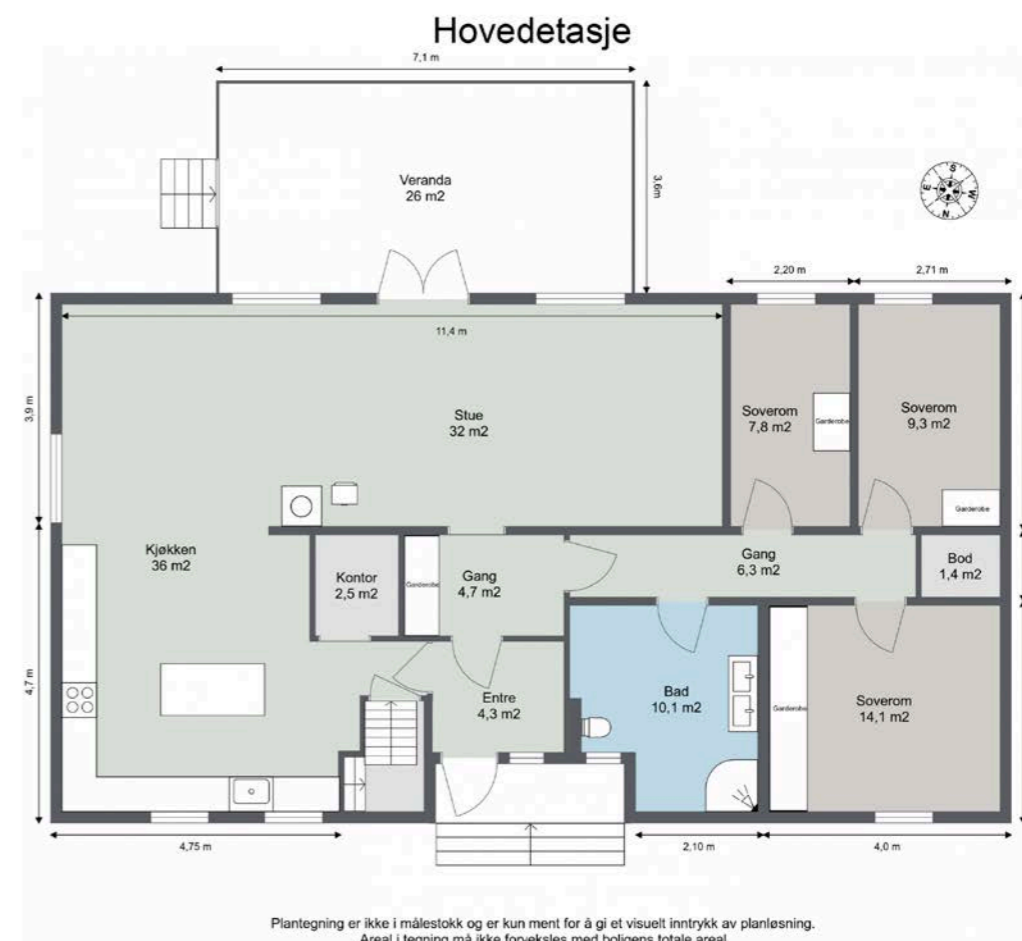
1. etasje

# Plantegninger Drivvollvegen 9

Drivvollvegen 9

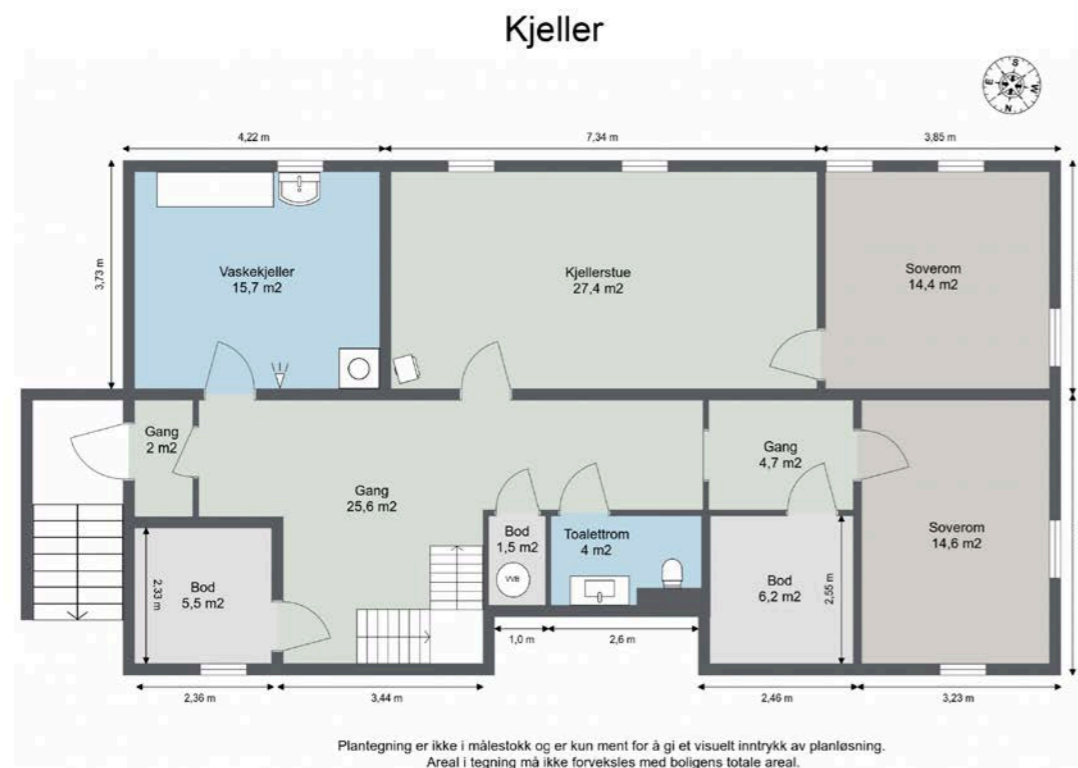
Kjeller

Drivvollvegen 9

Plantegningen er ikke i målestokk og noe avvik kan forekomme.  
Megler/selger tar ikke ansvar for evt. feil.

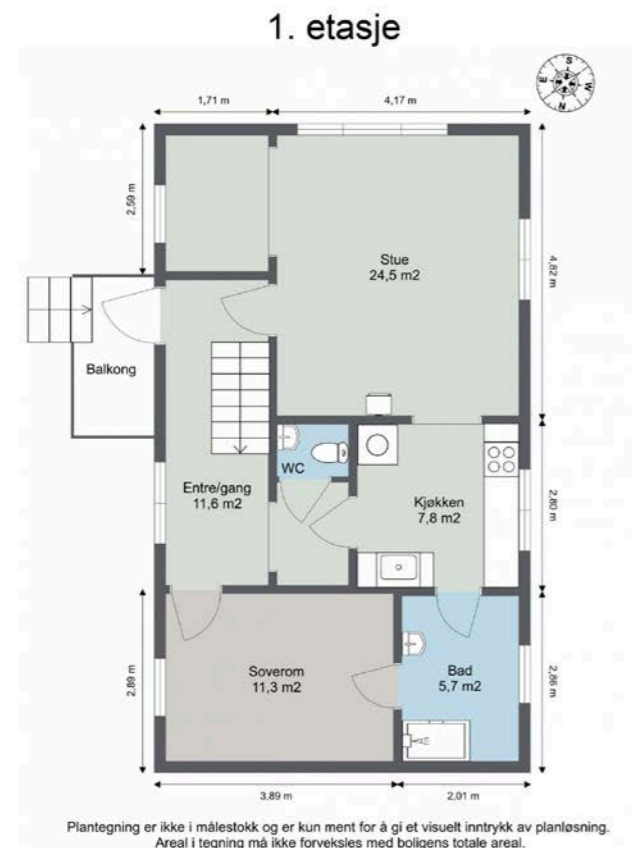
1. etasje

Drivvollvegen 11

Plantegningen er ikke i målestokk og noe avvik kan forekomme. Megler/selger tar ikke ansvar for evt. feil.
