# Tilstandsrapport

Borettslagsleilighet

Sveumvegen 1 A, 2386 BRUMUNDDAL

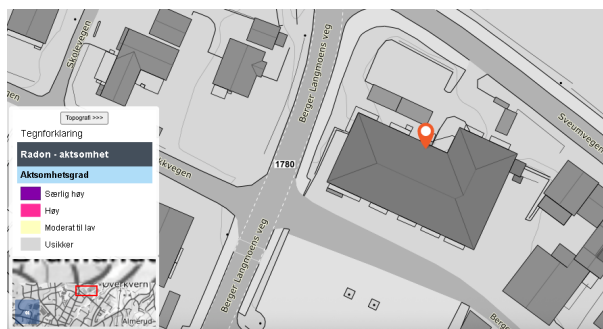
Kartet kan ikke benyttes til å forutsi radon-konsentrasjonen i enkeltbygninger. Den eneste måten å få sikker kunnskap om radon i en bygning, er å gjennomføre en måling. Radon skal måles mellom midten av oktober og midten av april, og skal foregå over et tidsrom på minst to måneder. Se mer info på <https://www.huseierne.no/alt-om-bolig/inneklima/radon-maling-i-boliger/>.

- Det bør gjennomføres radonmålinger.
