Tilstandsrapport

📍 Reina 3. Bø i Telemark
📖 Midt - Telemark Kommune.
Gnr.47, Bnr.103

Areal (BRA) Enebolig med garasje: 238 m²

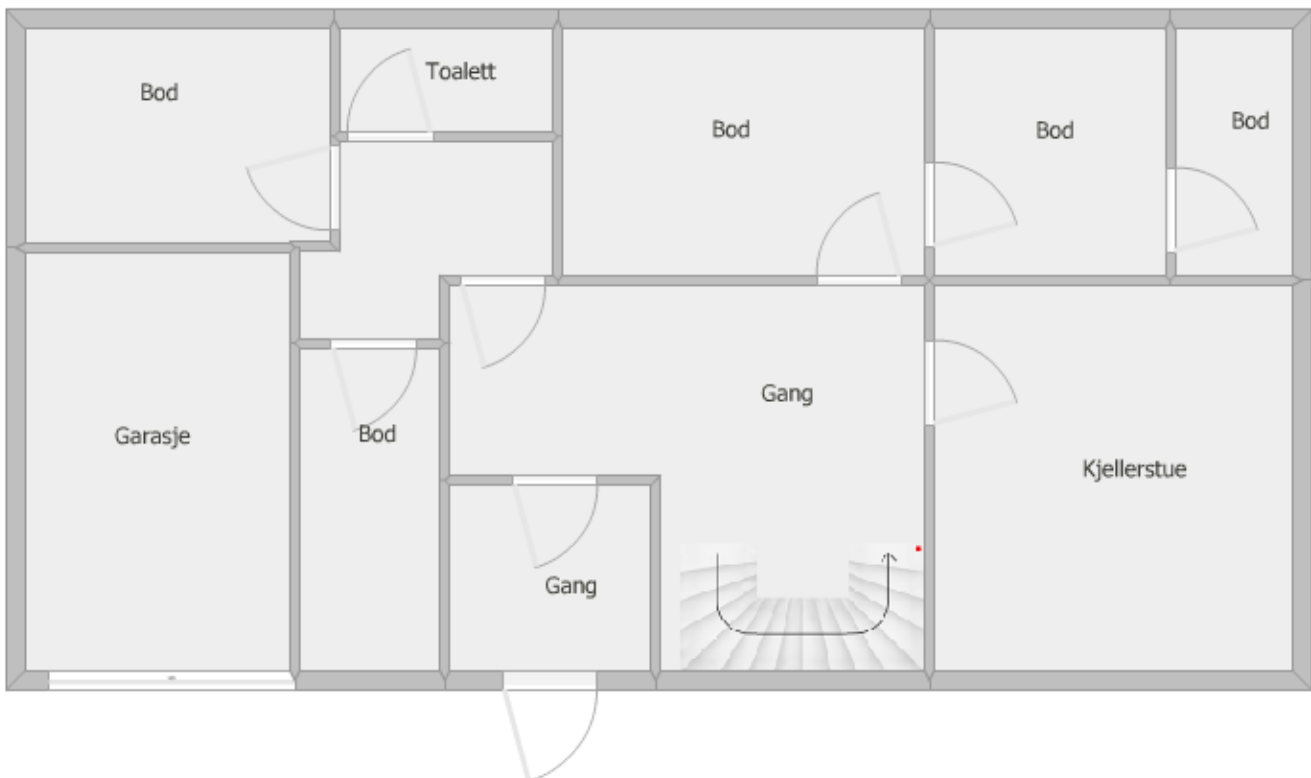
Rominndeling under etg:

Tegningen er kun for å visualisere hvordan rom er i forhold til hverandre. Det er ikke målsatt tegning.

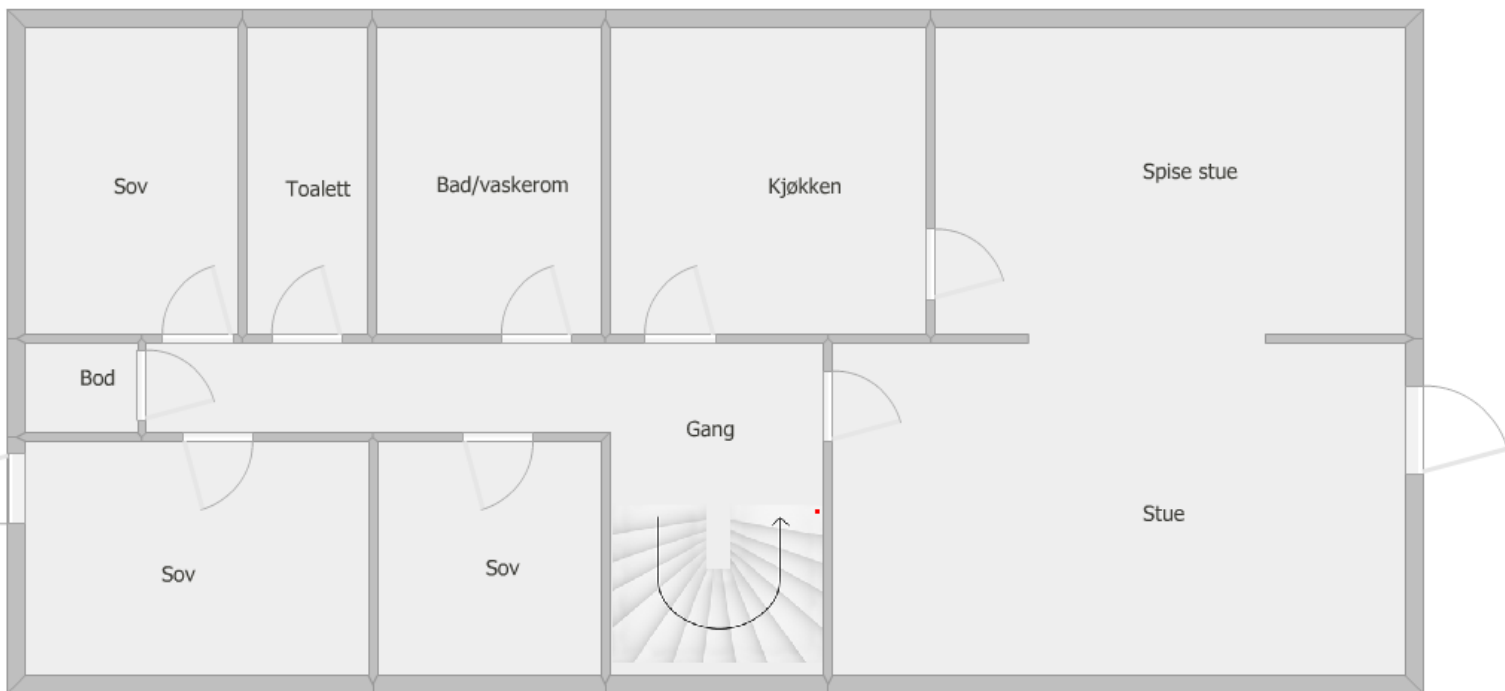
Rominndeling første etg:

Tegningen er kun for å visualisere hvordan rom er i forhold til hverandre. Det er ikke målsatt tegning.

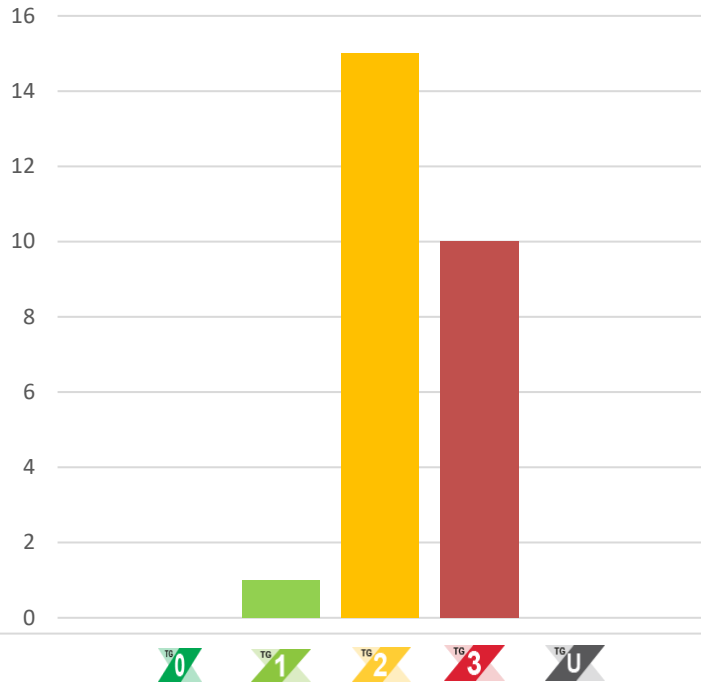
TILSTANDSGRADER

Her er oversikt over antall tilstandsgrader og hvor mange boligen har.

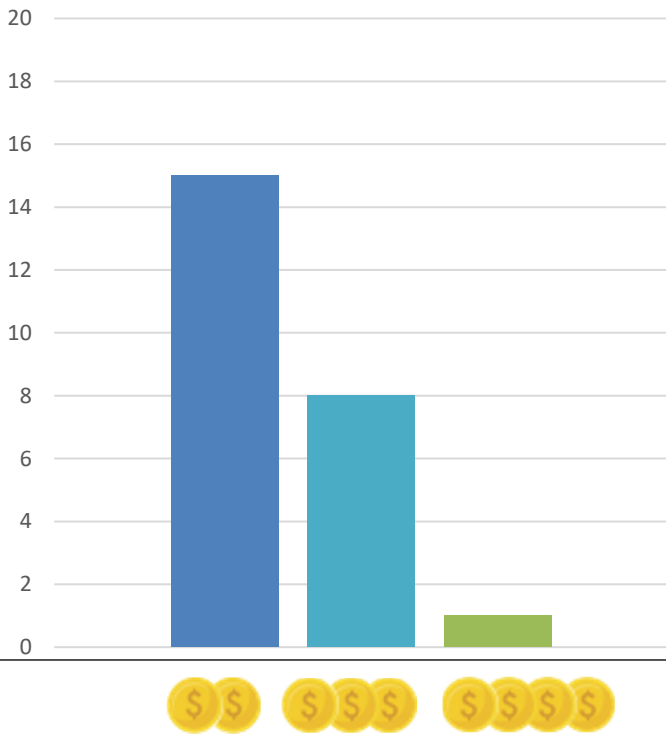
Utbedringskostnader

Her er det ca sjablongmessige kostnader vist i søylen, for å få TG2 eller TG3 tilbake i stand som TG1 eller bedre. Vedlikeholds kostnader er ikke tatt med.
