Vidjeveien 39, 4310 HOMMERSÅK

**Flott familiebolig med sentral  
beliggenhet - Grenser mot friareal!**

# Flott familiebolig med sentral beliggenhet - Grenser mot friareal!

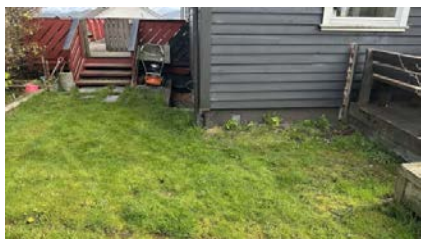
### 6.1 Drenering

| Type grunnmur? | Grunnmur/ringmur |
| Er det gjennomført arbeider etter opprinnelig byggeår? | Ukjent |

Terrenget må ha fall fra grunnmuren for å sikre god avrenning av overflatevann. Eventuelt må det utføres drenerende tiltak i terrenget for å lede overflatevann vekk fra boligen.

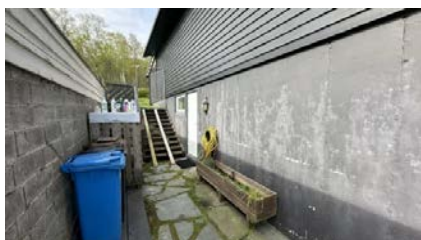
### 6.2 Grunnmur og fundament

| Type Fundament/Grunnmur | Grunnmur m/underetasje |
| Type byggegrunn | Ukjent byggegrunn |

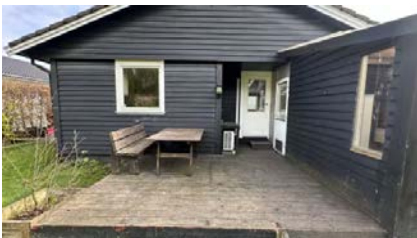
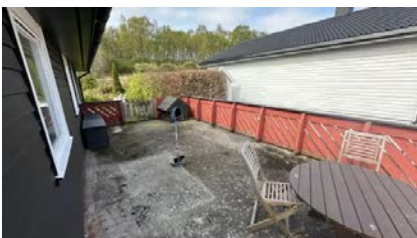
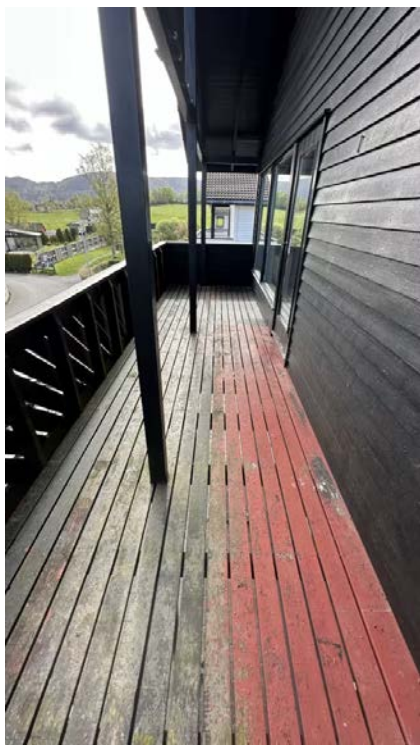
## 6.4 Balkong, terrasse, platting

| Type | Balkong, Terrasse |
| Er det gjennomført arbeider etter opprinnelig byggeår? | Ja |
| Er det krav til rekkverk? | Ja |
| Er det avvik på rekkverkshøyde og åpninger i rekkverket i forhold til gjeldene byggtteknisk forskrift på befaringstidspunktet? | Nei |

Er balkong / terrassen teknet?

Nei

Merknader: Noe tørkesprekker, avskalling og nedbrytning i terrassebord/rekkverk generelt. Retningsavvik i terrasse og rekkverk tilknyttet balkong over garasje.

Påregnelig med noe nedbrytning/ujevnheter i treverk/konstruksjoner (søyler, bjelker og reisverk) som står i og nære terrenget. Rekkverket tilfredsstiller krav til høyde på oppføringstidspunktet, men er lavere enn dagens forskriftskrav på 100 cm. Sprekk i betongdekke mot husvegg, det er ikke montert tekking.

Tekking med tilstrekkelig fall anbefales. Sig/retningsavvik i platting av belegningsstein ved entre. Trapp/rekkverk tilfredsstiller ikke dagens krav til sikkerhet.

For å lukke avviket må høyden på rekkverket heves til dagens krav på 100 cm.  
Overflatebehandling må påregnes.

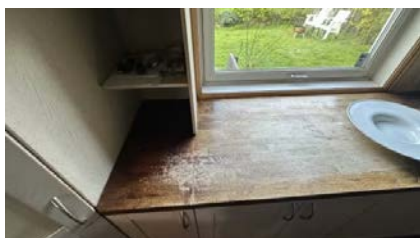
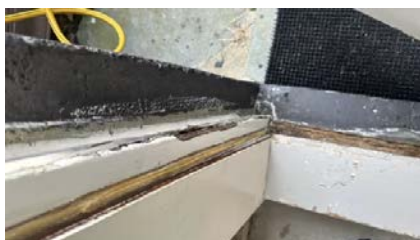
## 6.5 Vinduer og dører

##### Beskrivelse

Vinduer og dører med 2-lags glass.

Er det påvist avvik ved utvendig tetting som beslag, vannbord, og omramming?

Nei

Vinduer og dører hovedsakelig fra byggeåret, stedvis nedbrytning og tørkesprekker, hovedsakelig i overflater som er mye utsatt for sol og fuktighet, noe slitasje i pakninger og beslag.

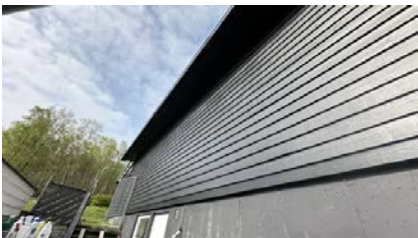
## 6.6 Yttervegger

**Type fasade**

**Liggende kledning**

Utvendig kledning med tilsynelatende varierende alder. Merknader: -Stedvis noe nedbrytning og tørkesprekker i utvendig treverk og kledning som er mye utsatt for sol og fuktighet. -Stedvis svertesopp i overflater, påregnelig med rengjøring. -Musetetting er stedvis mangelfull, registrert tegn til museaktivitet på loft. -Korrodering i ventilhetter. Normal tid før beising av trekledning eller laft, beiset er 2 - 6 år. Normal tid før dekkbeising av trekledning eller laft, dekkbeiset er 4 - 8 år. Normal tid før maling av trekledning eller laft, malt er 6 - 12 år.

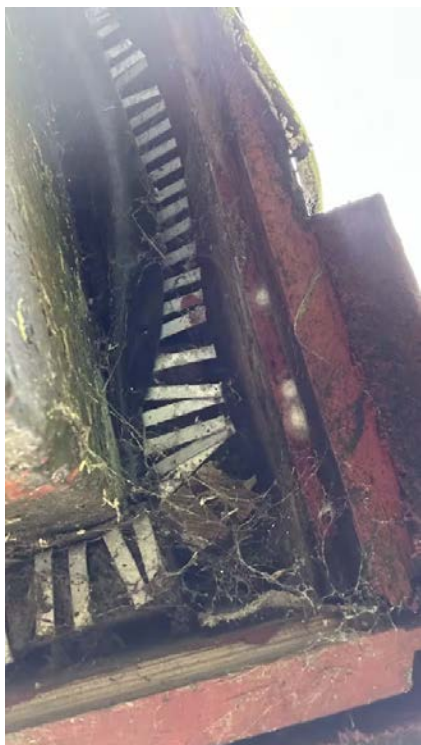
#### Oppsummering av yttervegger

TG-2

- Stedvis noe nedbrytning og tørkesprekker i utvendig treverk og kledning som er mye utsatt for sol og fuktighet.
- Stedvis svertesopp i overflater, påregnelig med rengjøring.
- Musetetting er stedvis mangelfull, registrert tegn til museaktivitet på loft.
- Korrodering i ventilhetter.

Rengjøring og overflatebehandling må påregnes.  
Det anbefales å etablere musetetting bak kledning.

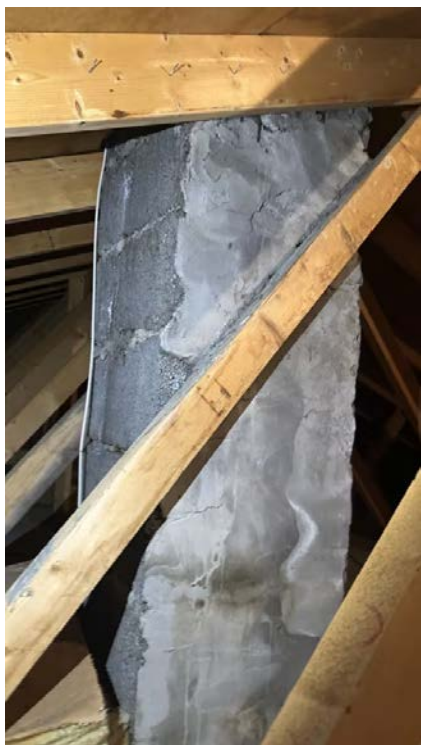
## 6.7 Loft (konstruksjonsoppbygging)

Kaldtloft

Eier opplyser at det oppstod en mindre lekkasje tak i stue 1. etasje vest i 2020.

Skadeårsak er opplyst å skyldes en ett mindre hull i undertak. Undertak utbedret lokalt og takstein skiftet.

Registrert lekkasje ved takfot over kjøkken vest, samt vannmerker flere steder i undertak/sutak på loft.

Lufting/ventilering bør forbedres, lekkasjepunkt utbedres.  
Det må gjennomføres ytterligere undersøkelser.

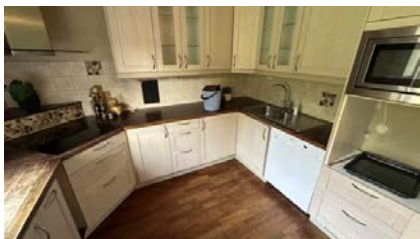
## 6.13 Kjøkken

| Oppsummering av overflater og innredning | TG-2 |
|---|---|
| <p>Kjøkkeninnredning med lys profilerte fronter og heltre benkeplate.<br/>Innredning fremstår i normal stand iht. alder, stedvis noe bruksmerker i overflater.</p> <p>Merknad:</p> <ul style="list-style-type: none"> <li>-Slitt overflate av benkeplate.</li> <li>-Begynnende svelling i bunnplate under vask, ingen registrert fukt ved overflatemåling.</li> </ul> <p>Anbefaler å forsegle/impregnere skadet laminering.</p> <ul style="list-style-type: none"> <li>-Enkelte fronter behøver justering.</li> <li>-Soppdannelser i sillikonfuge i overgang benkeplate/vegg ved vaskekum.</li> </ul> <p>Generell info:</p> <p>Avløpsrør under kjøkkenvask bør etter strammes med jevne mellomrom, dette fordi disse over tid glir fra hverandre ved bruk av varmt og kaldt vann, og kan forårsake fuktskade i skap og eventuelt nærliggende gulv.</p> <p>Anbefaler montering av komfyrvakt og waterguard.</p> | |

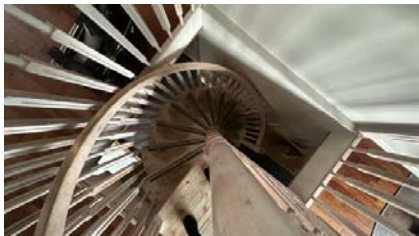
## 6.16 Trapp

| Innvendig trapp er en åpen tretrapp. | |

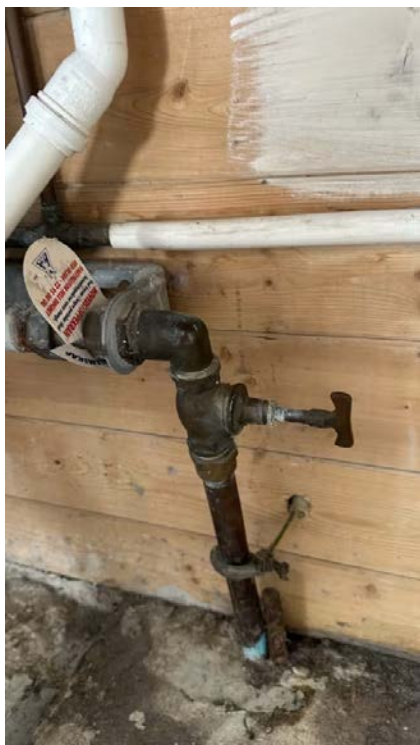
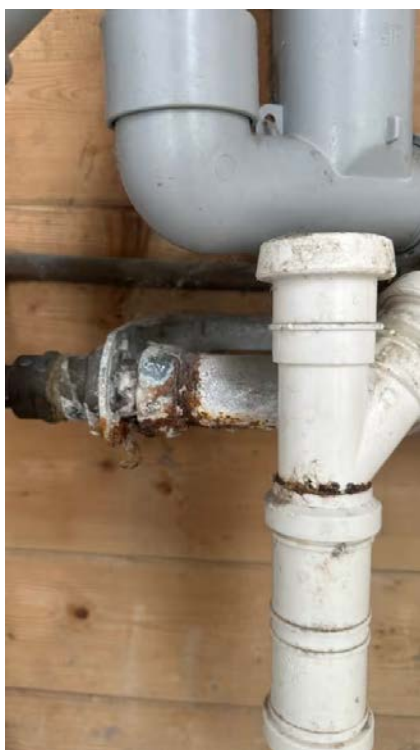
**6.18 Vannledninger**

| Type anlegg | Kobber |
| <p>Vannrør med varierende alder, stedvis iringer/korrdoering på synlig opplegg, ingen registrerte lekkasjer.</p> <p>Vannrør fra byggeåret har nådd en høyere alder og skader / lekkasjer kan oppstå.</p> <p>Ledningsnett</p> <p>Normal levetid for vannledninger av kobber er 25 til 75 år.</p> <p>Normal levetid for lodding er 25 til 75 år.</p> <p>Normal levetid for tappe batterier er 10 til 25 år.</p> <p>Kontrollen er avgrenset til innvendig i boligen, og kontrollen stopper ved vegg gjennomføringer.</p> | |

| <p>Det ble ikke registrert behov for tiltak, men med tanke på alder kan skader plutselig oppstå på anlegg av eldre årgang.</p> <p>Vannledninger bør skiftes i forbindelse med fremtidig oppgradering av våtrom/kjøkken.</p> | |

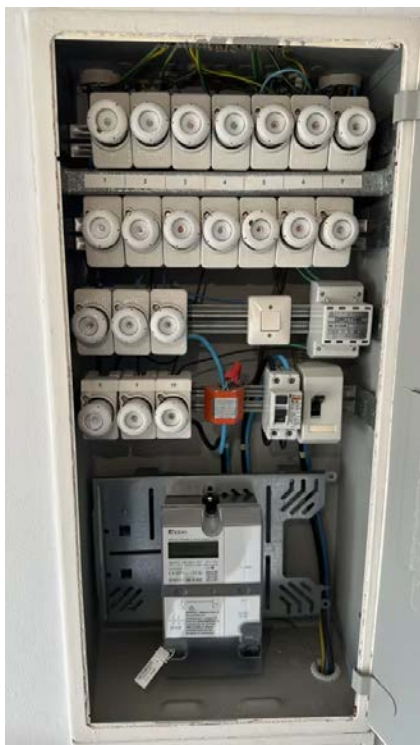
## 6.19 Elektrisk

| Type sikringer | Automatsikringer, Skrusikringer |

| Oppsummering av elektrisk | TG-2 |
|---|---|
| <p>Elektriske anlegget med varierende alder.</p> <p>Det er ikke framlagt noen dokumentasjon på utførelsen på anlegget (samsvarserklæring).</p> | |

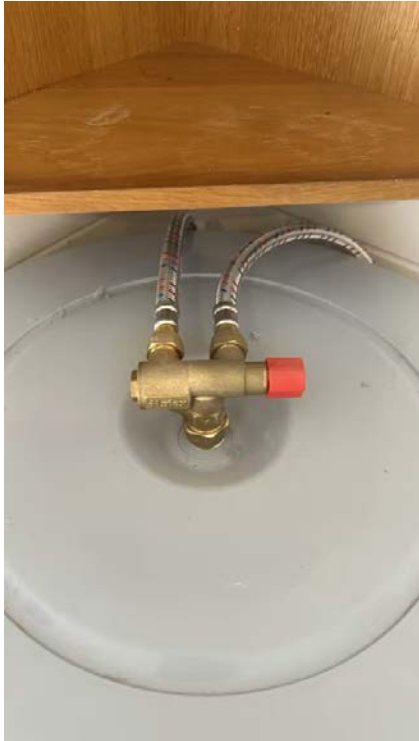
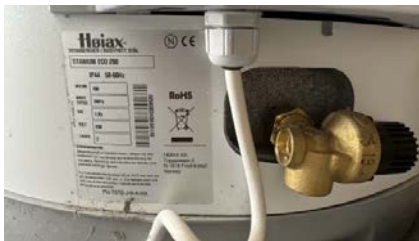
## 6.21 Varmtvannsbereder

Plassering bereder

Vaskerom

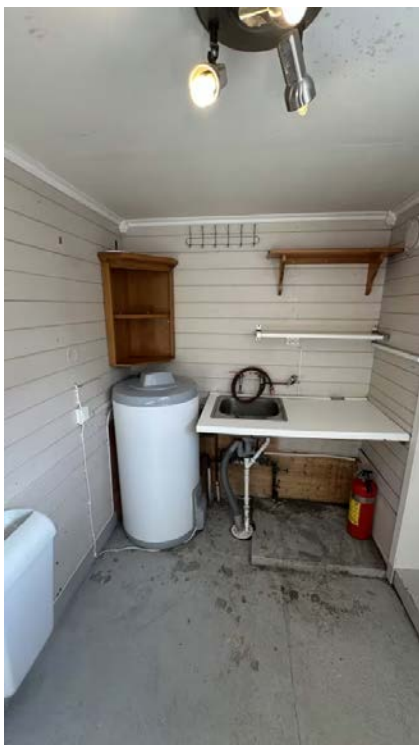
## 6.24 Våtrom: Underetasje - Vaskerom/bi-inngang

Det er behov for totalreovering av våtrommet!

-Hulltaking ikke foretatt mot rommets rommet våtsone, variable fuktverdier i svill.
