Bakkanvegen 1, 7796 FOLLAFOSS

**Enebolig med utviklingspotensialet
i Follafoss | Stor bygningsmasse på
hele 454kvm BRA | Flott utsikt og
gode solforhold**

Salgsobjekt: Enebolig
Eierform: Eiet
Byggeår: 1920
BRA-i/BRA Total 387/454 kvm
Tomtstr.: 1090 m²
Soverom: 5
Gnr./bnr. Gnr. 777, bnr. 12
Oppdragsnr.: 1708240270

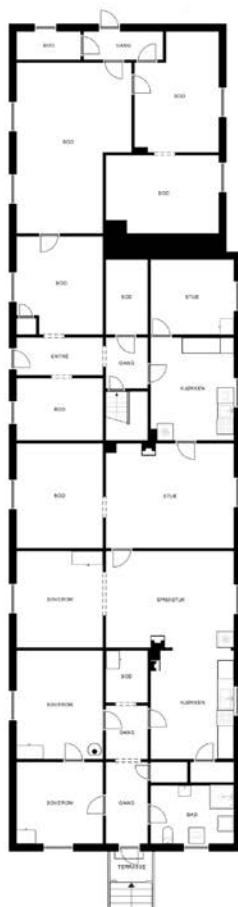
Plantegning

Plantegningen er ikke målbar, og noe avvik kan forekomme. Megler/selger tar ikke ansvar for ev. feil.
Innredning og faste installasjoner kan avvike fra den faktiske innredningen.

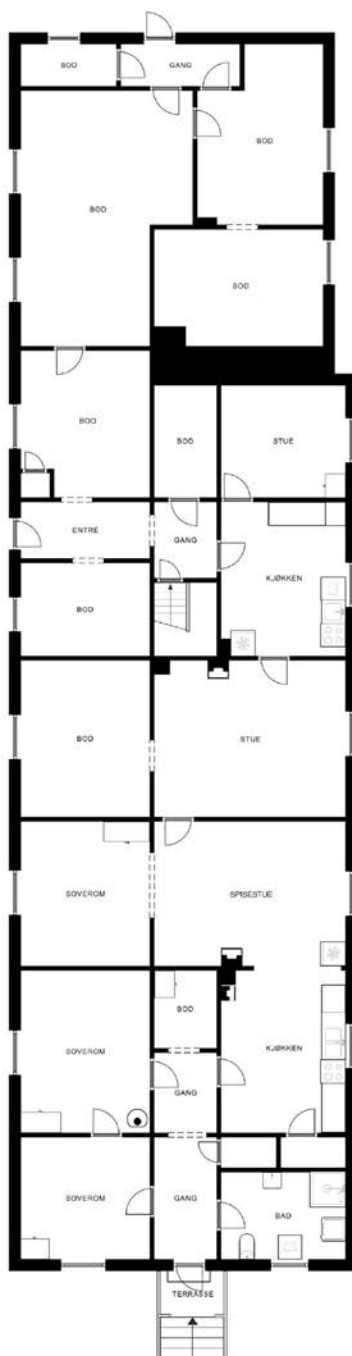
Plantegning

Plantegningen er ikke målbar, og noe avvik kan forekomme. Megler/selger tar ikke ansvar for ev. feil.
Innredning og faste installasjoner kan avvike fra den faktiske innredningen.
