Bakkanvegen 1, 7796 FOLLAFOSS

**Enebolig med utviklingspotensiale  
i Follafoss | Stor bygningsmasse  
på hele 454kvm BRA | Flott utsikt  
og gode solforhold**

# Din nye bolig?

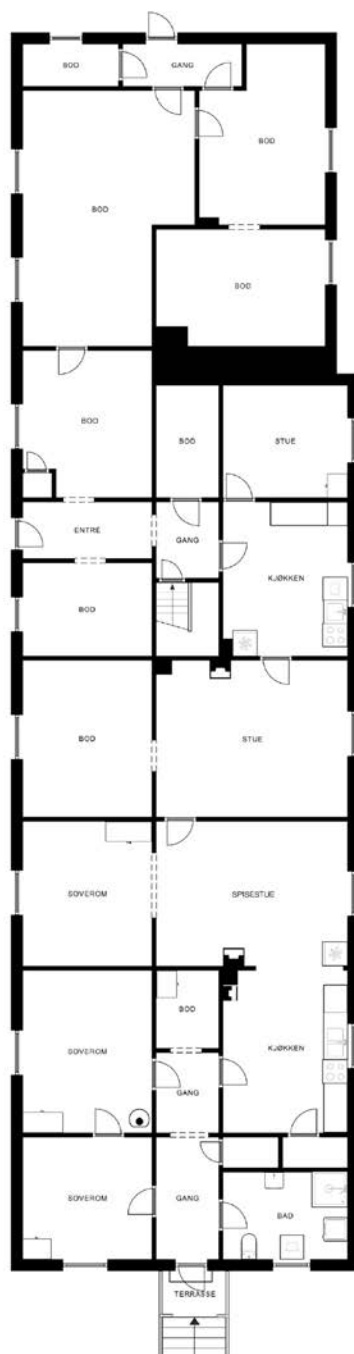
# Plantegning

Plantegningen er ikke målbar, og noe avvik kan forekomme. Megler/selger tar ikke ansvar for ev. feil.  
Innredning og faste installasjoner kan avvike fra den faktiske innredningen.
