Einebustad med utleigedel
Kvernavegen 29
5704 Voss

Boligens tekniske tilstand:

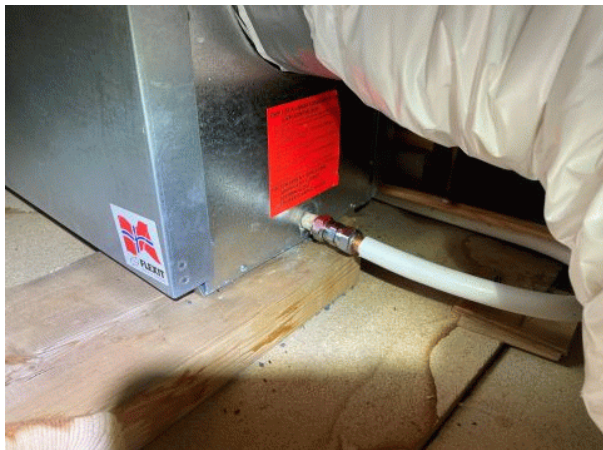
Svertsopp og missfargar er observert på kaldtloft og utanfor kneveggjar i andre etasje. Fuktskjolder under ventilasjonsanlegg kan tyda på avvik knytt til kondensisolering eller fallforhold frå dreneringsutløp. Tilfeldig utvalte fuktskjolder og takgjennomføringar er kontrollerte for fukt. Ingen utslag ved fuktmåling på befaringsdagen. Av erfaring kan fuktigheit trenga inn i andre årstider eller værforhold. Slagregn og regn kombinert med vind kan framprovosera eventuelle lekkasjeområder. Ny kontroll under andre værforhold vert anbefalt. Spor etter mus.
