Strømsveien 169, 0664 OSLO

**Innholdsrik topp/endeleilighet  
over 2 plan i 4-mannsbolig |  
Balkong & hage | Parkering |  
Peisovn | Lav felleskostnad**

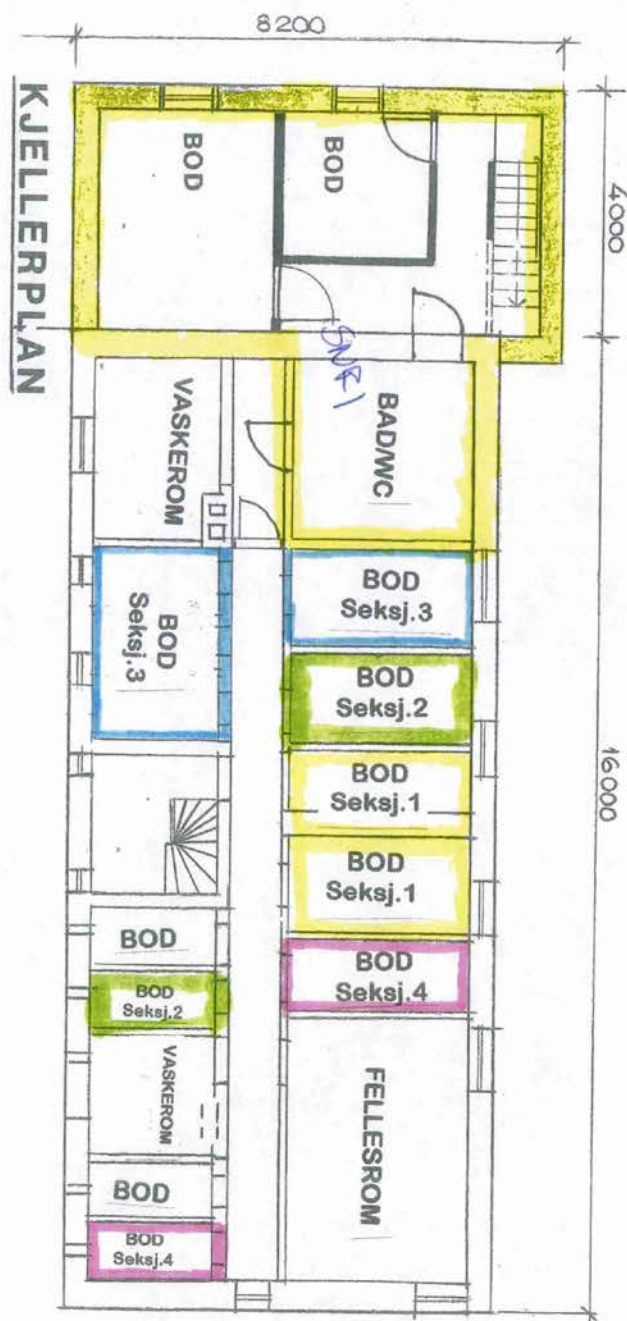
VEDLEGG 2. av 5

VEDLEGG 2 av 5  
PLAN- OG BYGNINGSSETATE  
AVDELING FOR BYGGEPROSJEKTER

Mål: 1:100

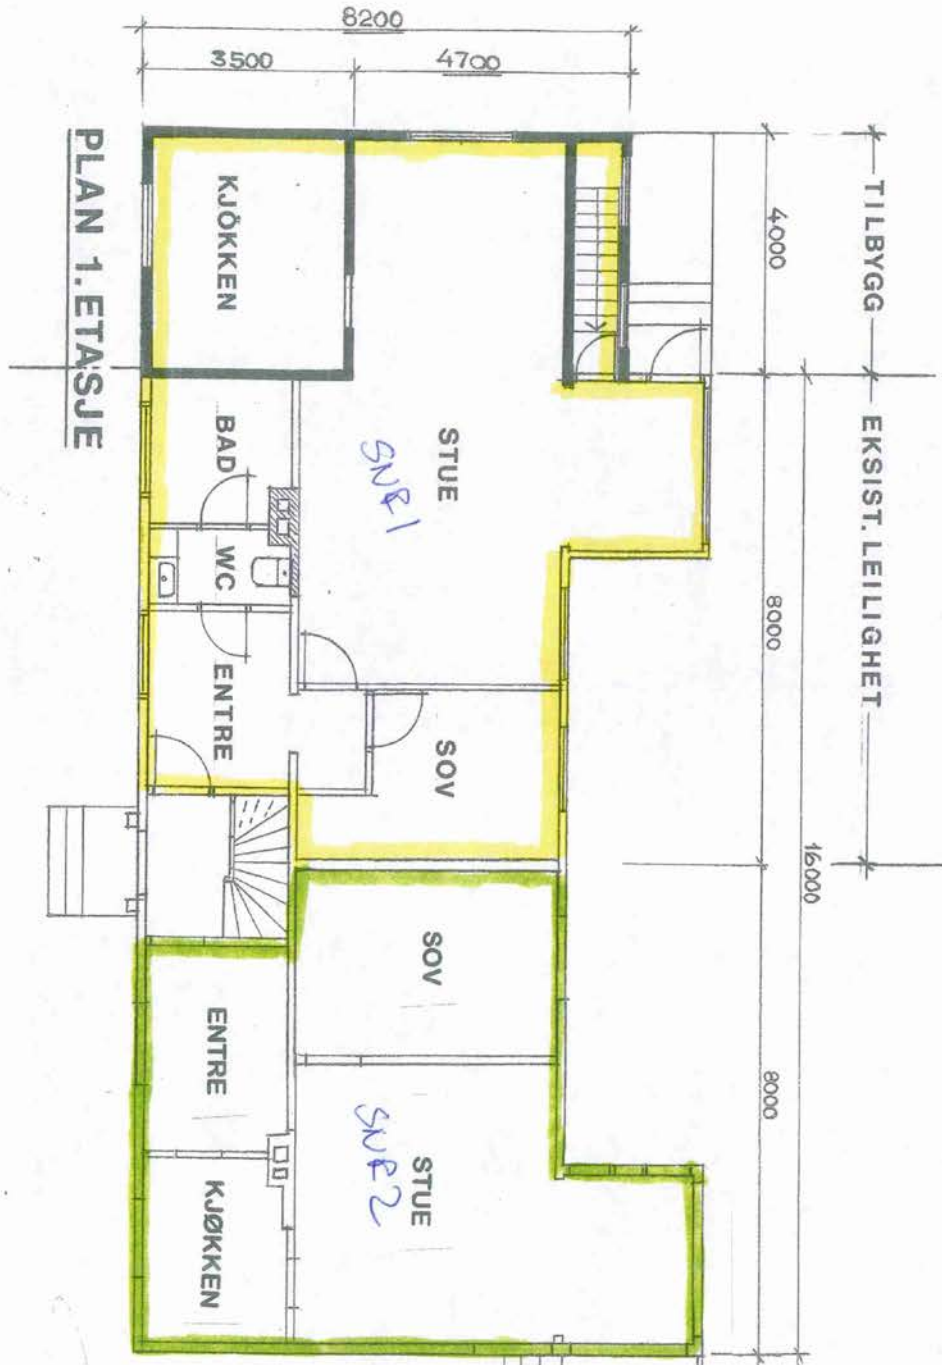
VEDLEGG 3. AV 5

VEDLEGG 3 AV 5  
PLAN- OG BYGNINGSSETATE  
AVDELING FOR BYGGEPROSJEKT

Mål: 1:100

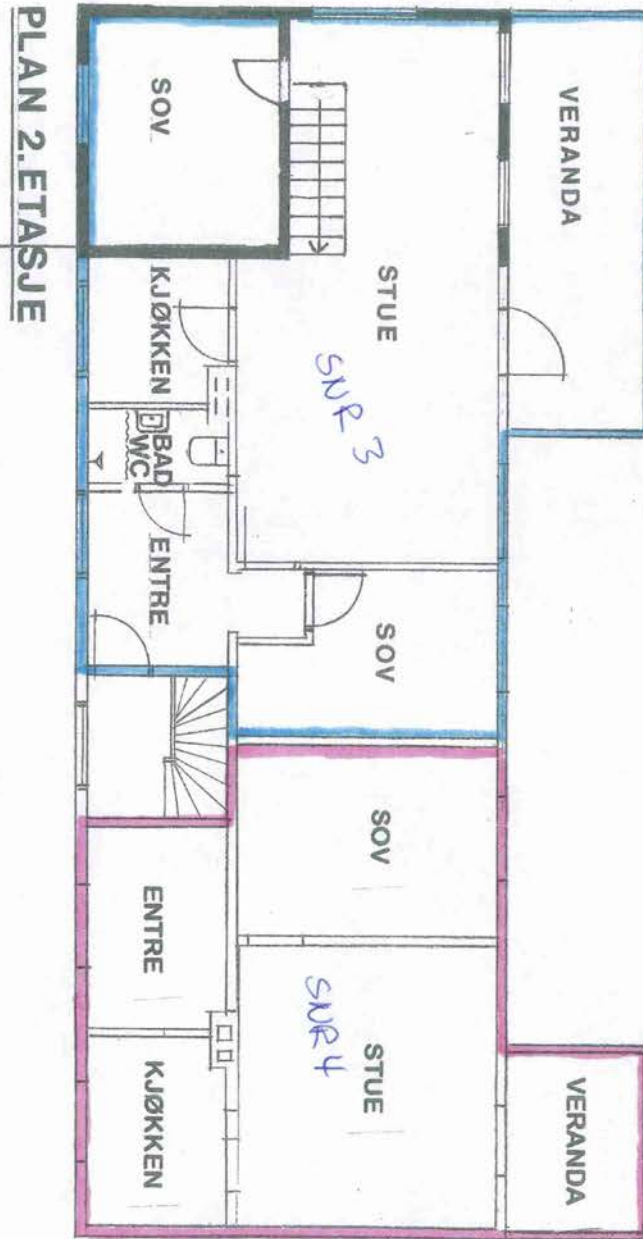
VEDLEGG 4. AV 5

VEDLEGG 4 AV 5

PLAN- OG BYGNINGSSTATEN  
AVDELING FOR BYGGEPROSJEKTER

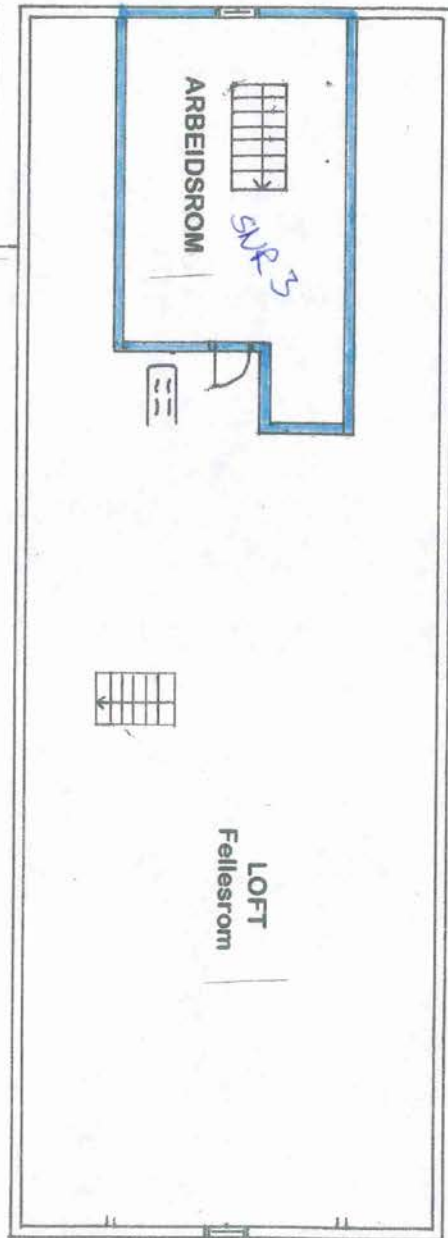
VEDLEGG 5. AV 5

LOFTPLAN

VEDLEGG 5 AV 5  
PLAN- OG BYGNINGSETATEN  
AVDELING FOR BYGGESKJEMER

Mål: 1:100
