Holmebakken 8, 4355 KVERNALAND

**Innholdsrik og flott enebolig  
Attraktivt og barnevennlig område  
Garasje - Solrikt og pent  
opparbeidet tomt**

# Familievennlig og praktisk bolig i rolig blindgate på Kvernaland.

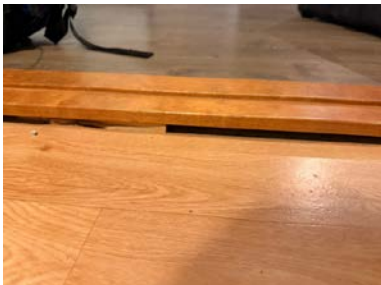
## UNDERETASJE > VASKEROM M/ KOTT

Membran må føres med oppbrett ved terskel, og høydeforskjell mellom topp sluk og tettesjikt ved dør må sikres til minimum 25 mm for å redusere risiko for vann som renner ut av rommet.

Et vaskerom med manglende/reduert fall til sluk blir mindre funksjonelt og sikkert for brukeren. Dette kan medføre stående vann på gulvet, vann som ikke ledes effektivt til sluket, økt risiko for at vann renner ut av rommet og redusert sklisikkerhet på gulvet.

Det er påvist avvik i fallforhold til sluk i forhold til krav i forskrift på byggetidspunktet.

Høydeforskjell fra topp sluk til tettesjikt ved dør vurderes derfor som mindre enn 25 mm med økt risiko for at vannslø/lekkasje renner ut av rommet.

Det registreres skader/hull i belegget. Forholdet kan medføre økt risiko for fuktinntrengning til underliggende konstruksjon.
