Tilstandsrapport

Kjedehus

Hvetevegen 48, 2055 NORDKISA

Oppdragsnr.: 21739-1218

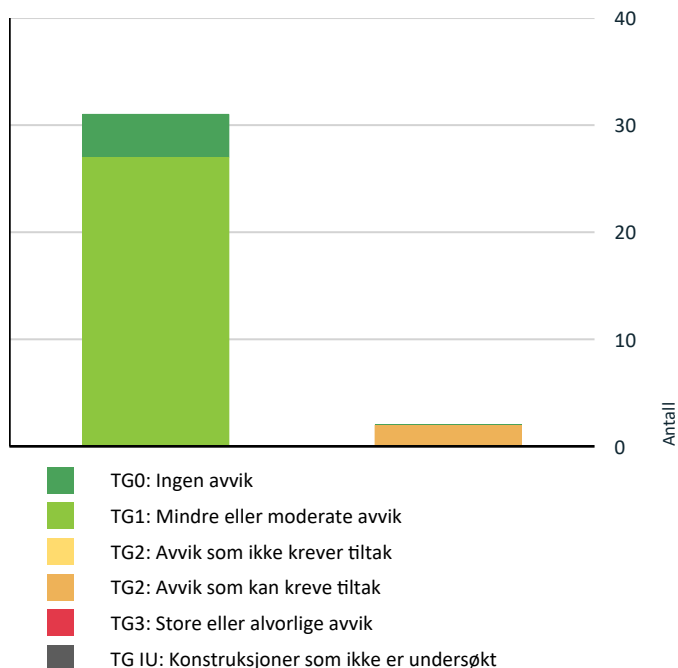
Fordeling av tilstandsgrader

Sammendrag av boligens tilstand
