Tilstandsrapport

Kjedehus

Hvetevegen 48, 2055 NORDKISA

Rekkhus over 2 plan fra 2019.

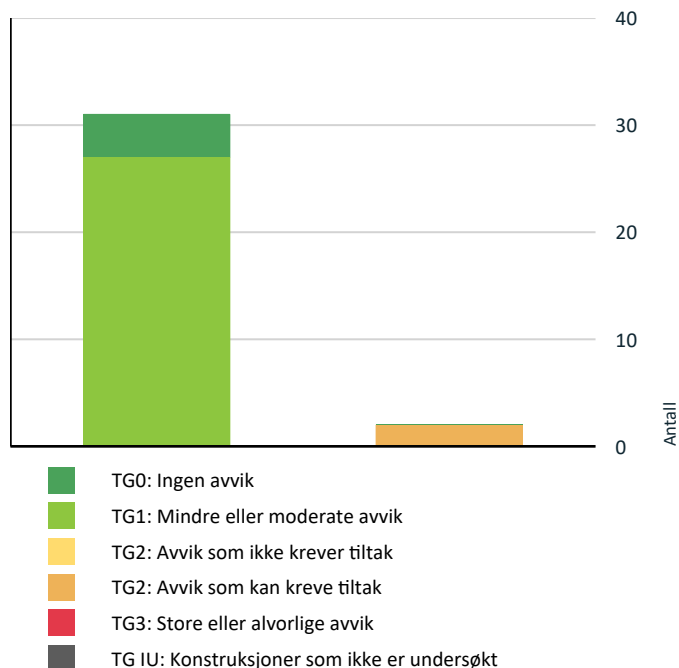
Fordeling av tilstandsgrader

Vil du vite mer om tilstandsgrader? Se side 4.
