Tilstandsrapport

Boligbygg med flere boenheter

Mørtelverksbakken 21, 0580 OSLO

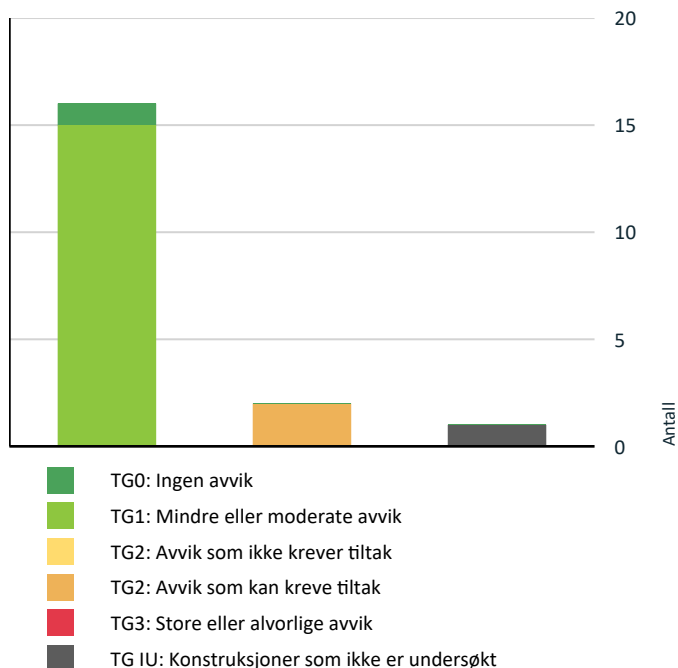
Fordeling av tilstandsgrader

Sammendrag av boligens tilstand
