Kodleklev 1, 5570 AKSDAL

**Innholdsrik enebolig i Grinde | 3  
soverom | Flotte uteområder |  
Attraktivt og barnevennlig  
boligområde**

**Salgsobjekt:** Enebolig  
**Eierform:** Eiet  
**Byggeår:** 1985  
**BRA-i/BRA Total** 187/240 kvm  
**Tomtstr.:** 715.5 m<sup>2</sup>  
**Soverom:** 3  
**Gnr./bnr.** Gnr. 104, bnr. 148  
**Oppdragsnr.:** 1509250281

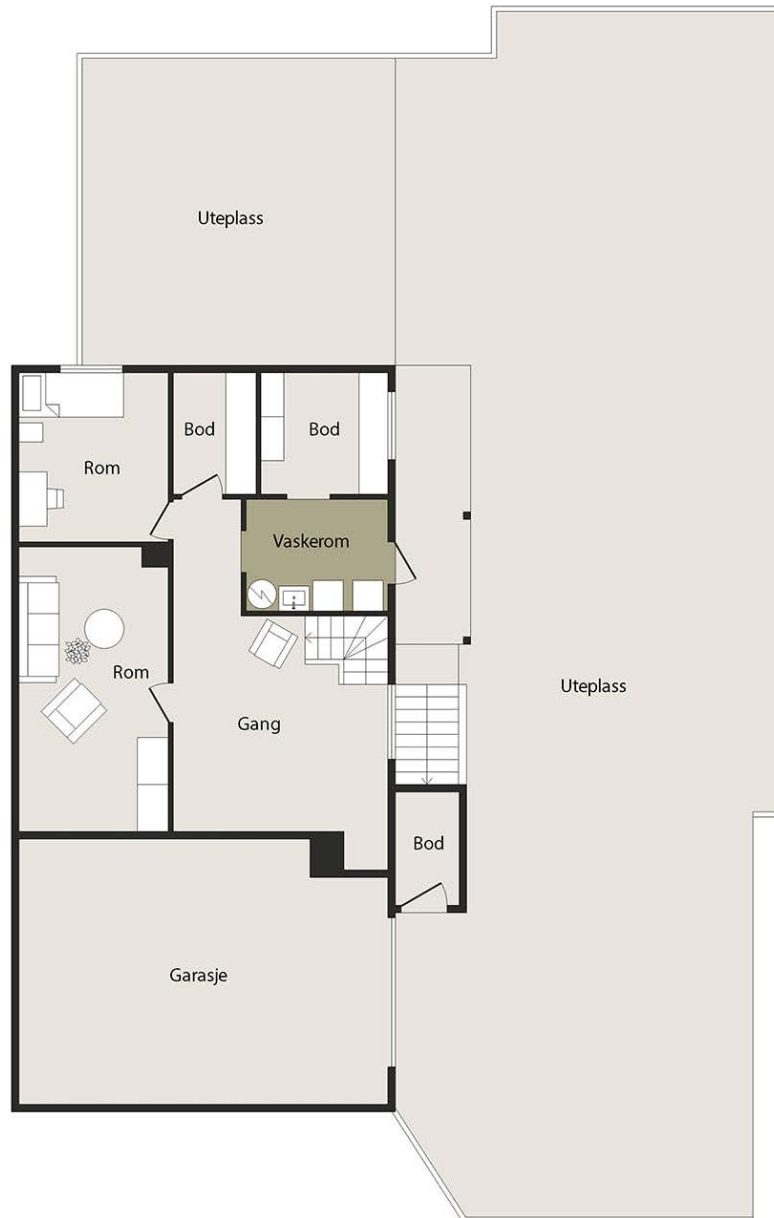
## Kodlekleiv 1/ Kjeller

Illustrasjonen er ikke en teknisk tegning og avvik kan forekomme

Plantegningen er ikke i målestokk og noe avvik kan forekomme.  
Megler/selger tar ikke ansvar for evt. feil.

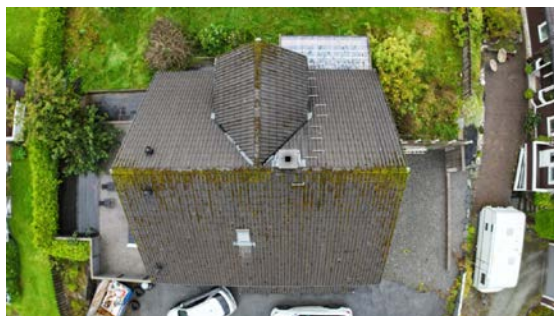
Tekkingen er besiktet fra bakkeplan og ved lett bruk av drone uten å påvise vesentlige feil som manglende tekking eller større skader. Det foreligger ingen dokumentasjon av tekking og det er således ikke utført noen nærmere vurdering om taket har tilstrekkelig helning etc.

- Overvåk tilstanden jevnlig. For å få tilstandsgrad 0 eller 1 må tekkingen skiftes ut, men tidspunktet for når dette er nødvendig er vanskelig å si noe om.

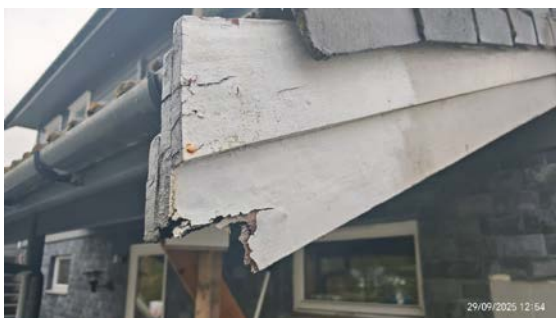
- Det er ingen eller liten lufting i nedre kant av kledning mot grunnmur.
- Det er påvist spredte råteskader i bordkledningen.

Det er påvist spredte råteskader ved vindski.

Yttervegger er hovedsakelig en skjult konstruksjon og det tas forbehold mot evt. skader/mangler i ytterveggen pga. alder og registrerte anmerkninger på bygningsdelen.

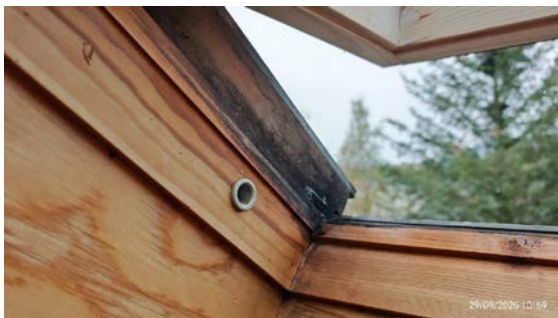
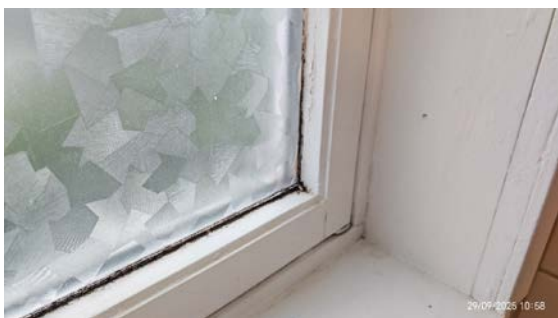
## ! TG 2 Vinduer

Bygningen har malte trevinduer med 2-lags glass. Det er skiftet et vindu i nyere tid.

Bygningsdelen er gammel og det kan ikke utelukkes vedlikehold eller tiltak nær fremtid. Det er grunn til å varsle om faren for skader på grunn av alderen.

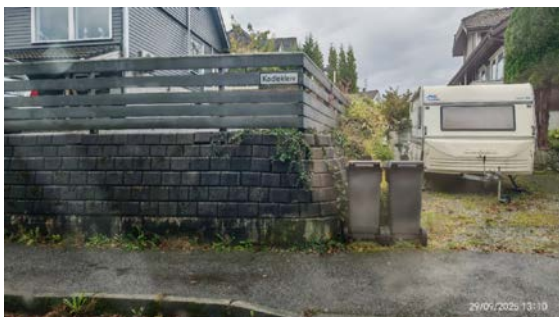
Eldre mur i betongstein som har mindre skeivheter og/eller litt løse stein.

Div. murer med varierende alder .

- Det er påvist mindre sprekker og/eller skjevheter i muren.

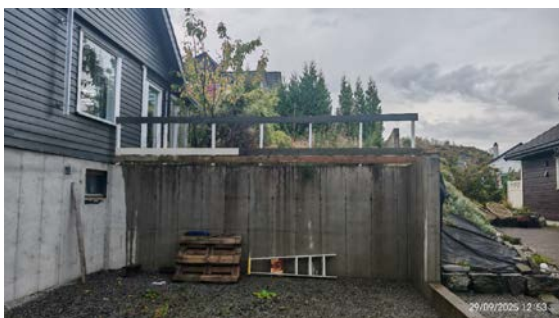
Mur tiltenkt fremtidig garasje.
