# Tilstandsrapport

Tomannsbolig

Frøyerveien 1 , 4328 SANDNES

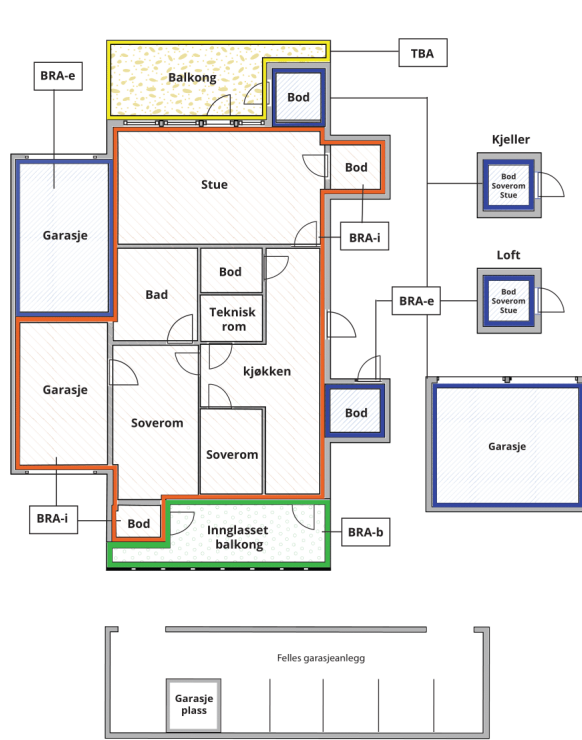
$$\text{BRA} = \text{BRA-i} + \text{BRA-e} + \text{BRA-b}$$

Bruksarealet for bygningen er bruttoarealet minus arealet som optas av yttervegger.

Internt bruksareal (BRA-i)	Arealet innenfor boenheten(e)
Eksternt bruksareal (BRA-e)	Arealet av alle rom utenfor boenheten(e) og som tilhører denne, slik som for eksempel boder
Innglasset balkong mv (BRA-b)	Arealet av innglasset balkong, veranda eller altan når denne er tilknyttet boenheten(e)
Terrasse- og balkongareal (TBA)	Arealet av terrasser, åpne balkonger og åpen altan tilknyttet boenheten(e)
