Nøkkelinformasjon

Salgsobjekt: Enebolig
Eierform: Eiet
Byggeår: 1979
BRA-i/BRA Total 166/201 kvm
Tomtstr.: 769.1 m²
Soverom: 3
Antall rom: 5
Gnr./bnr. Gnr. 141, bnr. 647
Oppdragsnr.: 1101250035

Velholdt og meget tiltalende villa på vakker tomt. Integrert garasje.

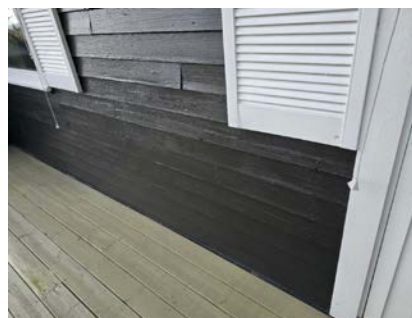
- Det er påvist spredte råteskader i bordkledningen.
- Det er avvik:

Det er registrert stedvis områder med tørke sorekker på trekledning mot vest, øst og pilarer/trekonstruksjon mot sør. Noe råteskadet bord på nedre del av vegg mot øst.

Råteskadet kledningsbord kan skiftes lokalt.

Utføre godt vedlikehold slik at ikke skader på trekledning med tørkesprekker utvikler seg.

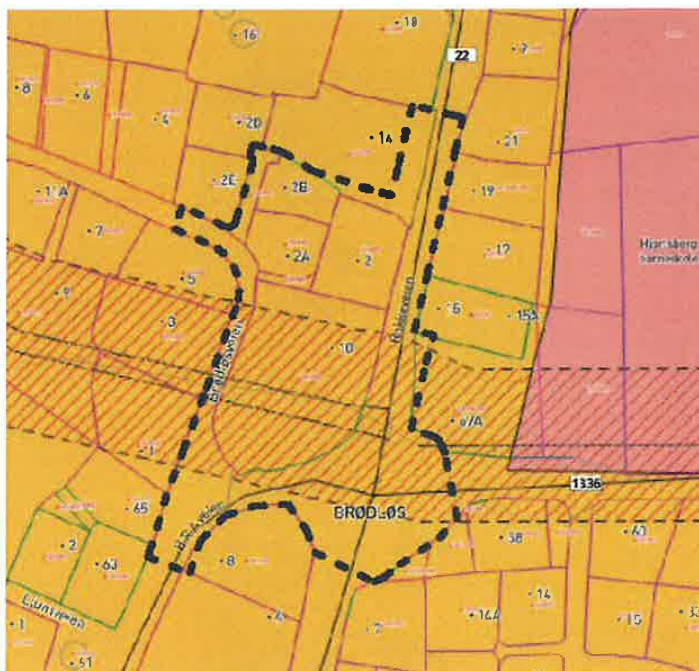
Varslet planområde ifht. gjeldende kommuneplan

3) Varslet planområde ifht. gjeldende planer

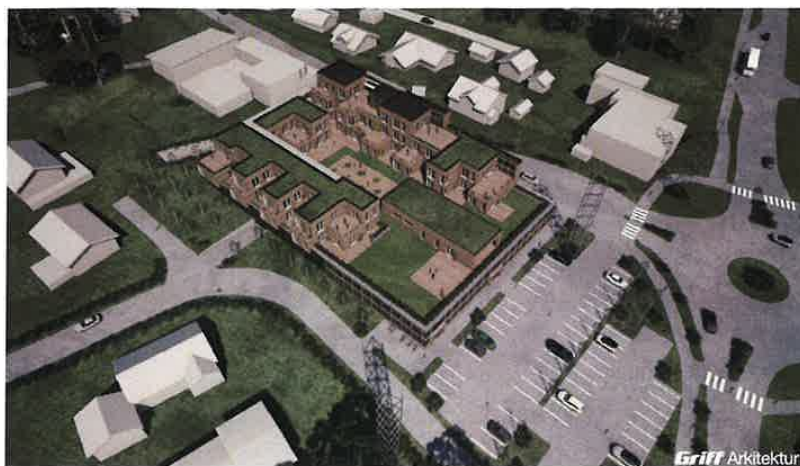
Ideskisse, sett fra sørvest. Brødløsveien 3, 5, 2E og 2D i forgrunnen til venstre.

4) Ideskisse for ny bebyggelse i planområdet

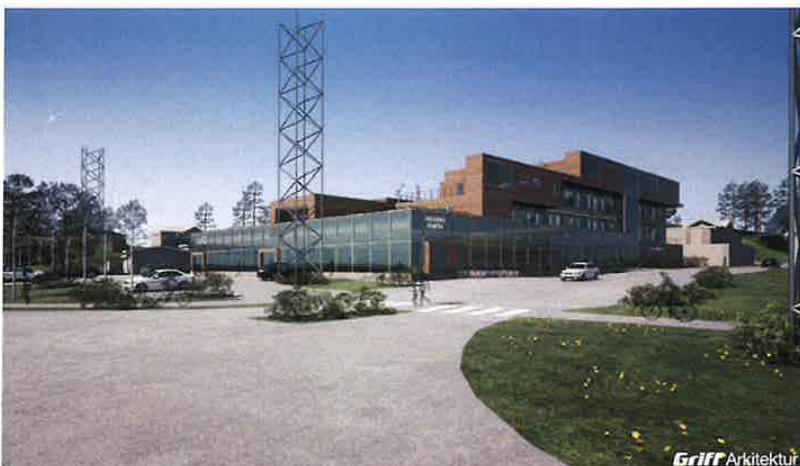
Ideskisse, sett fra sørøst (fra rundkjøring). Rokkeveien 14 i bakgrunnen til høyre.

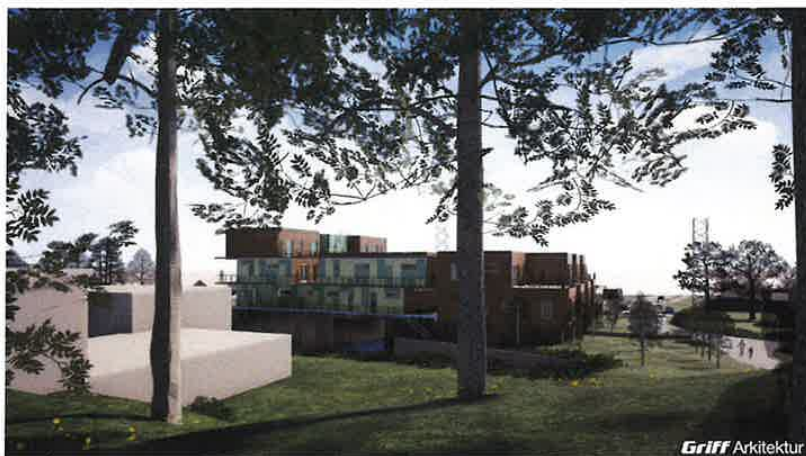
Ideskisse, sett fra nord. Rokkeveien 14 til venstre. Brødløsveien til høyre.
