# Tilstandsrapport

Boligbygg med flere boenheter

Ole Brumms vei 2, 0979 OSLO

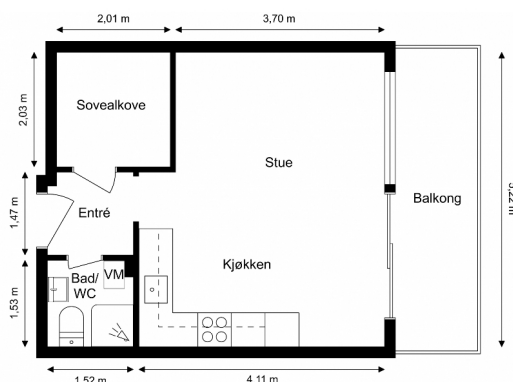
Plantegningen er kun en illustrasjon av etasjen og er ikke i målestokk.
