Steinvegen 37, 7716 STEINKJER

**Familiebolig nært sentrum og skoler. 5 soverom I 2 bad I Skjermet beliggenhet I Romslig garasje I Rikelig med bodplass**

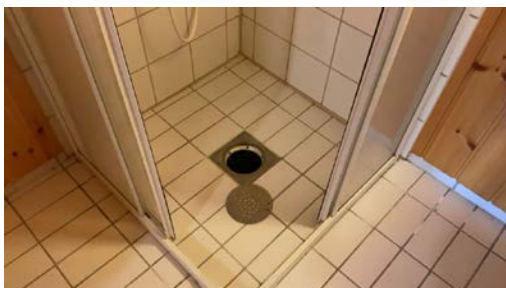
### SOKKEL > BAD

#### Tilliggende konstruksjoner våtrom

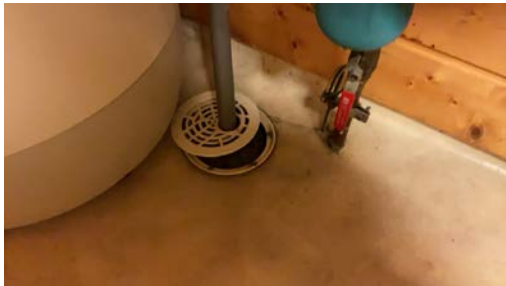
## SOKKEL > VASKEROM

### Tilliggende konstruksjoner våtrom
