# Tilstandsrapport

Boligbygg med flere boenheter

Steinsoppfaret 20, 4824 BJORBEKK

ARENDAL kommune

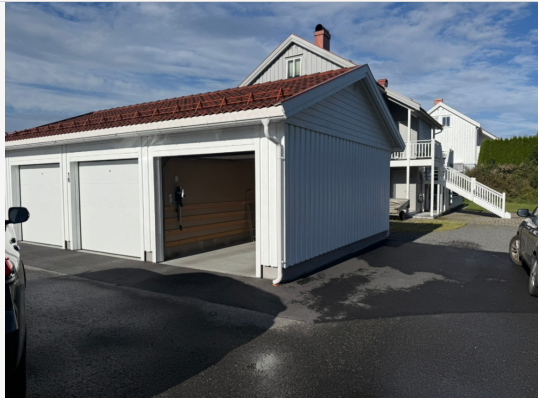
## Rekkegarasje

Garasje i rekke. Garasjen måler 18m<sup>2</sup> bra.  
Bygd av Iglandgarasjen.

Bygget er ikke tilstandsvurdert ihht Forskrift til avhendingslova og NS3600. Dette er kun en enkel beskrivelse.
