Terrassebakken 11, 4330 ÅLGÅRD

**Innholdsrik og sentrumsnær bolig**  
**Garasje - Flott utsikt**

**Salgsobjekt:** Rekkehus  
**Eierform:** Eiet  
**Byggeår:** 1971  
**BRA-i/BRA Total** 108/123 kvm  
**Tomtstr.:** 139.9 m<sup>2</sup>  
**Soverom:** 1  
**Antall rom:** 2  
**Gnr./bnr.** Gnr. 5, bnr. 435  
**Oppdragsnr.:** 1403250343

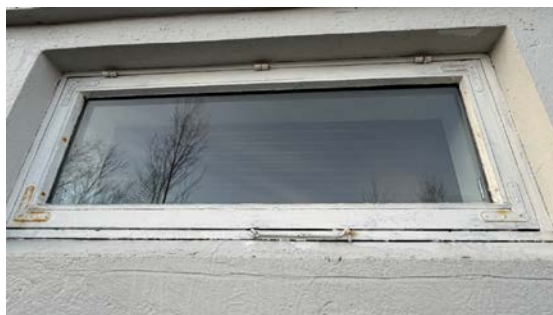
- Det må påregnes noe vedlikehold og at enkelte vinduer må skiftes ut.
- Det bør gjøres tiltak for å bedre ventilering av rommet.
- Kondensering på enkelte glass har medført fuktskader i treverk som kan medføre utskiftningsbehov av enkelte vinduer.
- Vinduer med punkterte/sprukne glass må påregnes skiftes ut, enten hele vinduet eller kun selve glassene.

Det ble ikke registrert flere punkterte glass på befaringsdagen, men det tas forbehold om at ytterligere punktering kan forekomme da synligheten av slike avvik kan variere med temperatur og lysforhold.

Enkelte vinduer lot seg ikke åpne på befaringsdagen, noe som begrenser luftemulighetene og kan medføre utfordringer knyttet til inneklimate og eventuelle krav til rømningsvei. Dette kan også indikere mekaniske skader eller svelling i karm og ramme som krever utbedring.

Det ble stedvis observert krakelering og avskalling i vinduskarm. Dette kan tilbakeføres til mangelfull ventilering, og medfører risiko for fuktopptak og videre nedbrytning av karm og overflatebehandling, med fare for råteskader over tid.

Stedvis manglende tetting rundt vinduer ble også registrert. Dette fører til varmetap og økt risiko for kondens og fuktproblemer i tilstøtende konstruksjoner, samt redusert komfort grunnet trekk.

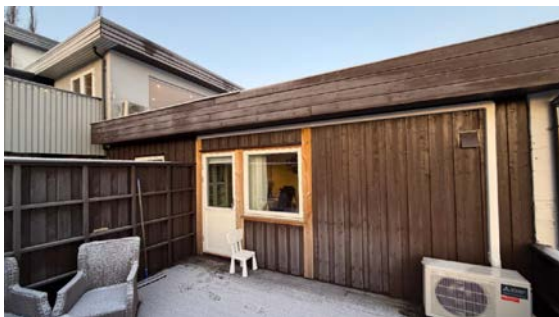
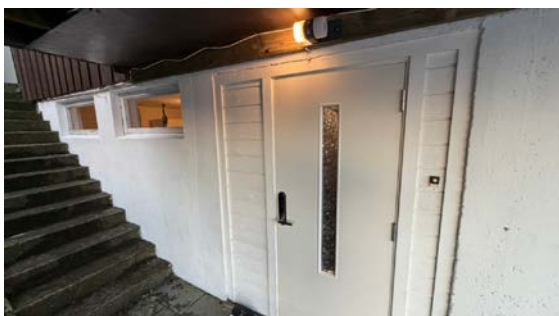
Bygningen har malt hoved ytterdør og malt balkongdør i tre.

Årstall: 2021      Kilde: Eier

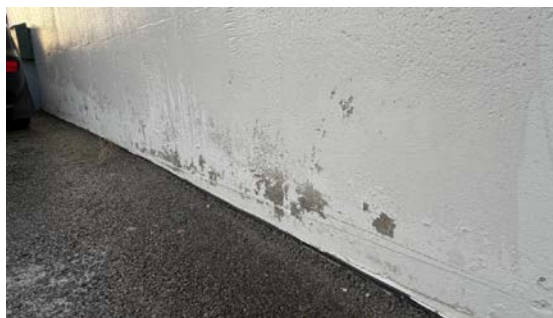
## ! TG IU Andre utvendige forhold

Utvendige forhold som byggegrunn, fundamenter, grunnmur, drenering, sikring mot vann og fuktighet, takteking m.m. er en del av boligens/sameiets fellesareal og er derfor ikke vurdert. Vedlikeholdsplikt er ikke vurdert. Enkelte punkter er likevel kommentert der det er relevant, men uten tilstandsgrad eller konsekvensgrad.

- Stedvise riss/sprekk/setningsriss i pusset yttervegg/grunnmur, tilsynelatende foretatt utbedringer i senere tid.
- Noe avskalling i overflater. Påregnelig med tiltak. dette faller trolig inn under sameiets ansvar og plikter.

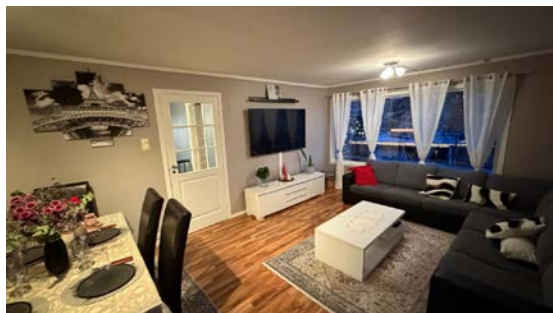
### TG 3 Etasjeskille/gulv mot grunn

Etasjeskiller er av trebjelkelag.

- Det er målt høydeforskjell på mellom 15-30 mm gjennom hele rommet. Tilstandsgrad 2 gis med bakgrunn i standardens krav til godkjente måleavvik.
- Målt høydeforskjell på over 30 mm gjennom hele rommet. Tilstandsgrad 3 gis med bakgrunn i standardens krav til godkjente måleavvik.
