Åsvegen 494, 2030 NANNESTAD

**Nydelig 'minibruk' godt tilrettelagt
for hestehold | Sjarmerende og
usjenert | Fantastiske
friluftsmuligheter!**

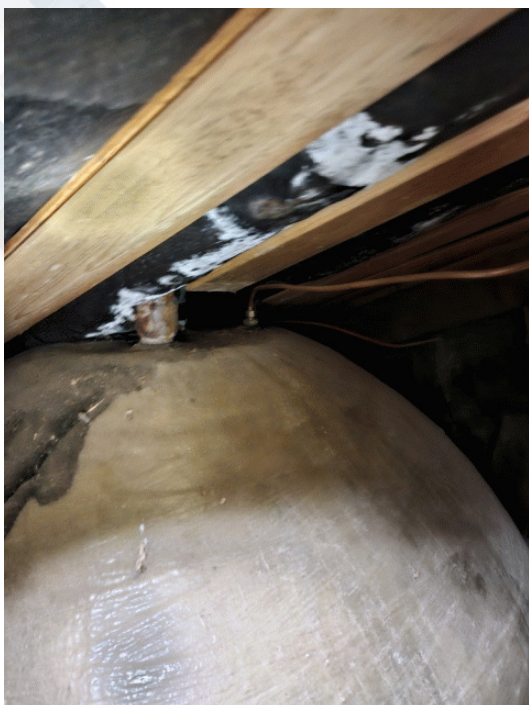
Det er kjellersopp i stubbeloftet over den gamle oljetanken, sanering av kjellersopp må gjøres for å unngå spredning og helse skadelige påvirkninger. TG3

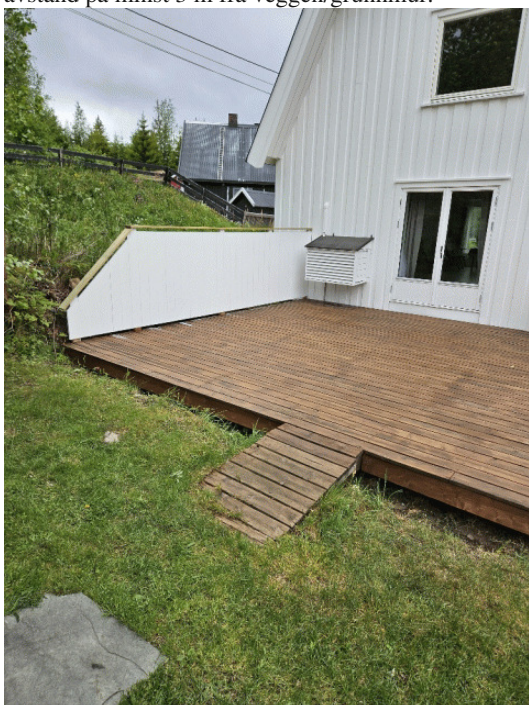
**TG 3** 1.3 Terrengforhold

Terreng er skrånet på langsider og tilnærmet flatt på baksiden av boligen med noe fall inn mot grunnmur stedvis. TG3 Det anbefales å etablere tilstrekkelig fall ifra grunnmur og drenggrøft der det er muligheter for det. Dette kan være utfordrende da grusvei er veldig nær baksiden av boligen. Det er viktig at terrenget har hellingsgrad ut fra grunnmuren. Overflatevann skal hurtigst mulig vekk for å unngå unødige fuktbelastninger på utvendig fuktsikring og drenering.

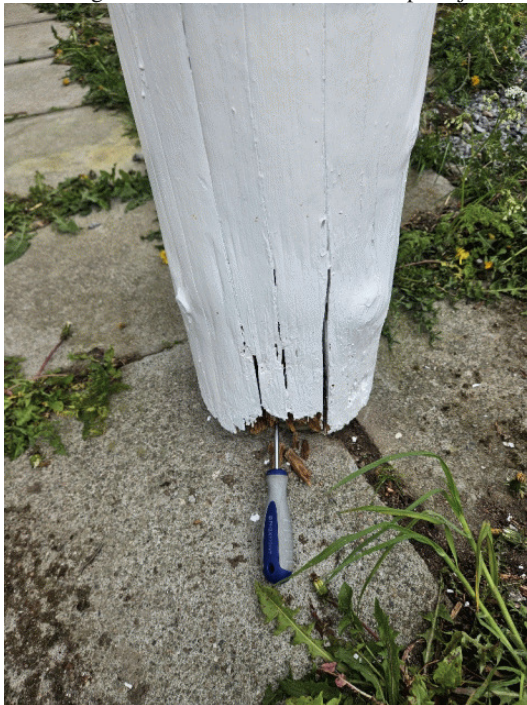
Det er råteskade i bæresøyle under balkongen på fremsiden av boligen og søyler er montert for nær grunn. TG3
Ellers fremstår ytterkledningen i grei stand.

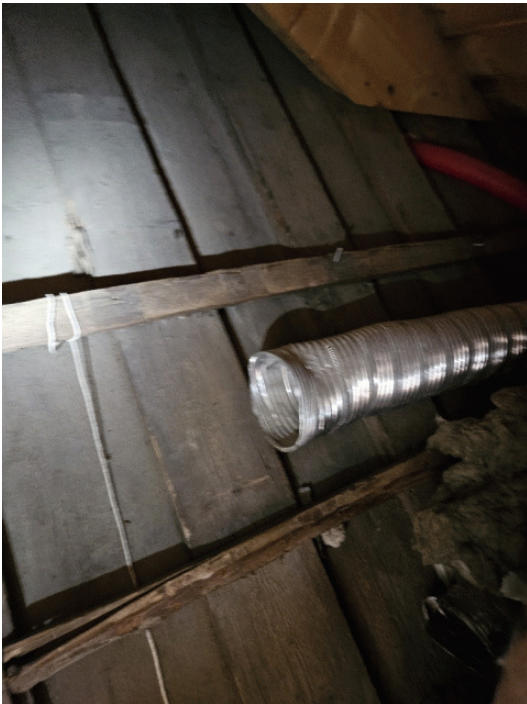
Utlufting fra bad går ikke over tak men inn på kaldtloftet, det er også tegn til svertesopp rett over utluftingen. TG3 Se også punkt 10.5.

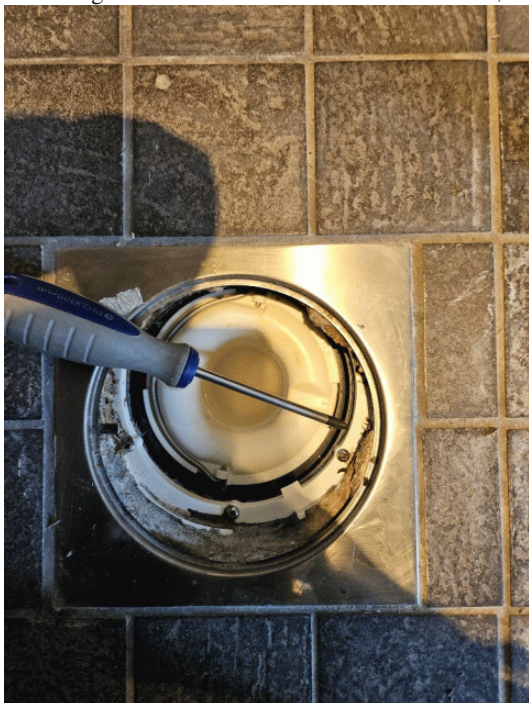
Merknader: Utskifting/vedlikehold: Normal tid før utskifting av gulv og på vegg i våtrom med keramiske fliser direkte på membran er 10 - 30 år.

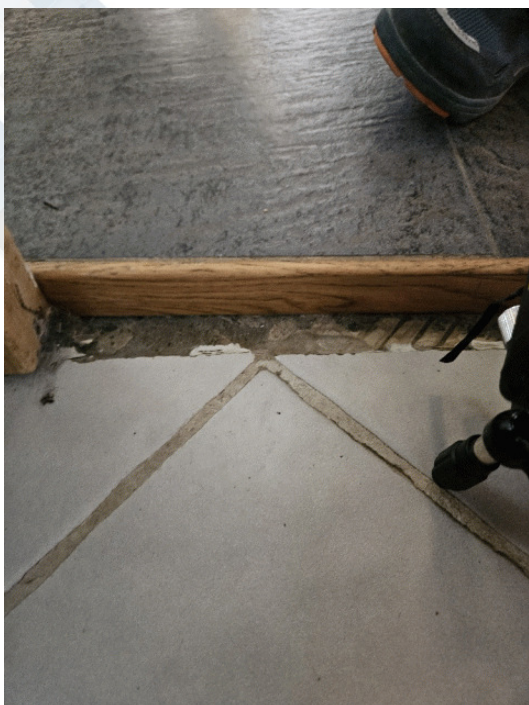
Det ble utført en enkelt test av overflatene, der det registreres ikke tilfredsstillende fall på gulv mot sluk (ikke ett krav på oppføring tidspunktet), Flisegulv fremstår fra byggeår, det mangler fliser ved dørterskel, det er bom (hulrom), sprekk i 2 stk fliser i dusjsonen og fliser har passert mer enn sin forventet levetid. TG2

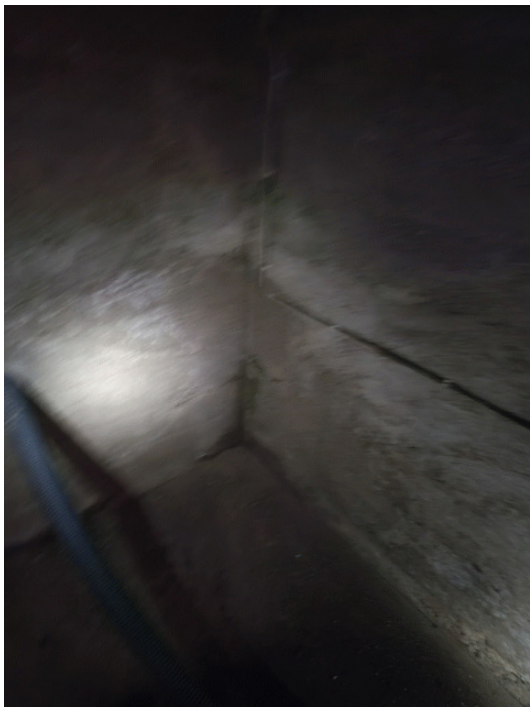
Det er små setningssprekker og synlig fukt på betonggulvet. TG2

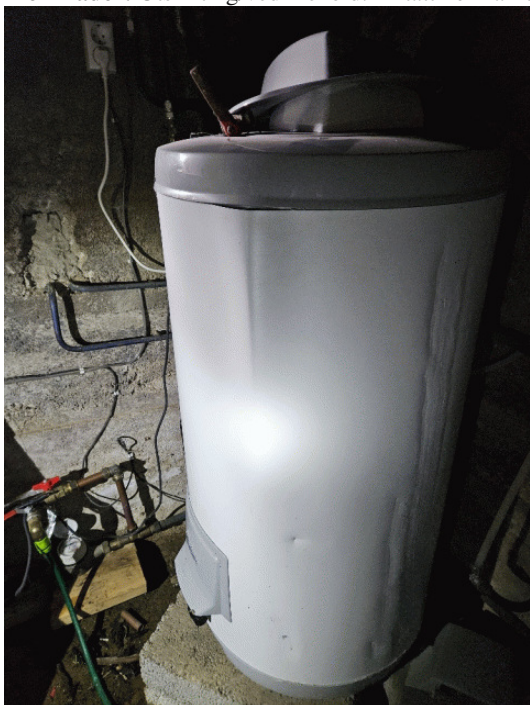
Varmtvannsbereder er ikke koblet til en fast koblingsboks med egen servicebryter. Se også punkt 11.
