Byggveien 4, 1930 AURSKOG

**Pen enebolig i kjede, med carport, gasspeis og solrik uteplass. 2 bad, 2 stuer og 4 soverom. Sentralt og barnevennlig!**

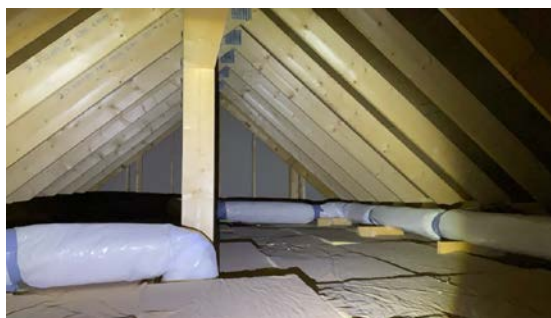
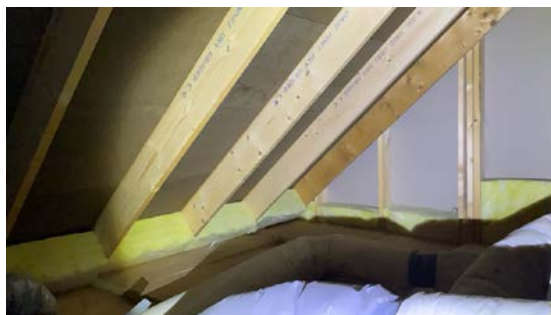
Saltakskonstruksjon av tre med kaldloft/kryploft.  
Undertak av asfaltbelagte trefiberplater.  
Lofet har adgang via loftsluke med nedfellbar stige.

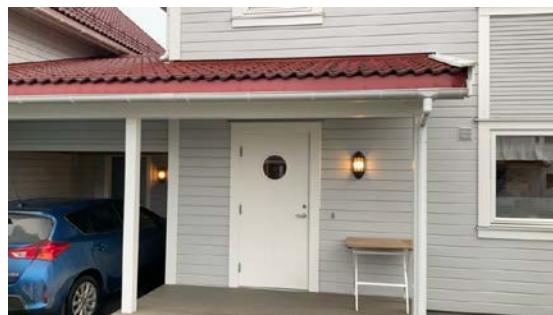
## TG 1 Takoverbygd inngangsparti med terrasse

Takoverbygd inngangsparti i trekonstruksjon på punktfundamentering. Spaltegulv av tre. Takoverbygg er med pulttakskonstruksjon av tre teknet med betongtakstein.

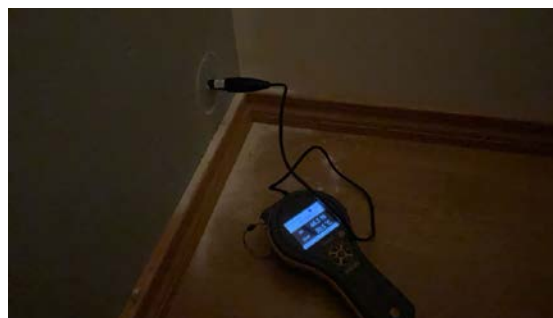
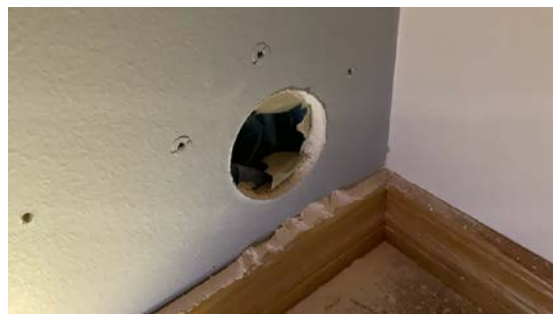
### TG 0 Tilliggende konstruksjoner våtrom

Hulltaking er foretatt uten å påvise unormale forhold. Hulltaking ble foretatt i vegg fra stue mot våt sone bad. Det ble målt relativ luftfuktighet i vegg, det ble målt med stikkelektroder i treverk og det ble gjort visuell inspeksjon. Det ble ved målinger og visuell inspeksjon ikke påvist tegn på fuktskader.

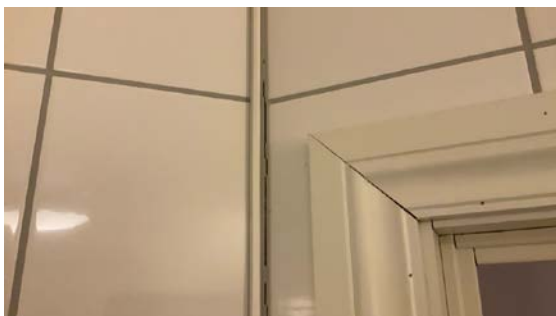
### TG 2 Overflater vegger og himling

- Det er påvist avvik i fuger.

Det er riss/sprekker i silikonfuger stedvis (i veggghjørne ved døren).

Bør utbedres/fugene bør skiftes ut.

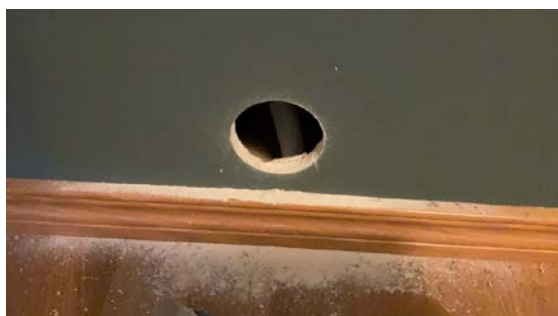
## TG 1 Tilliggende konstruksjoner våtrom

Hulltaking er foretatt uten å påvise unormale forhold.  
Hulltaking ble foretatt i vegg fra soverom mot våt sone bad.  
Det ble målt relativ luftfuktighet i vegg, det ble målt med stikkelektroder i treverk og det ble gjort visuell inspeksjon.  
Det ble ved målinger og visuell inspeksjon ikke påvist tegn på fuktskader.

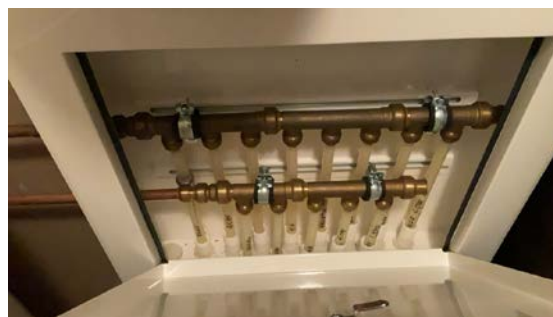
#### TG 1 Vannledninger

Innvendige vannledninger er av plast (rør i rør). Fra byggeåret. Det er besiktiget i rørskap.
