Kyrkjevegen 306, 4137 ÅRDAL I RYFYLKE

**Innholdsrik enebolig m/ landlig og fin beliggenhet blant naturskjønne omgivelser på Valheim.**

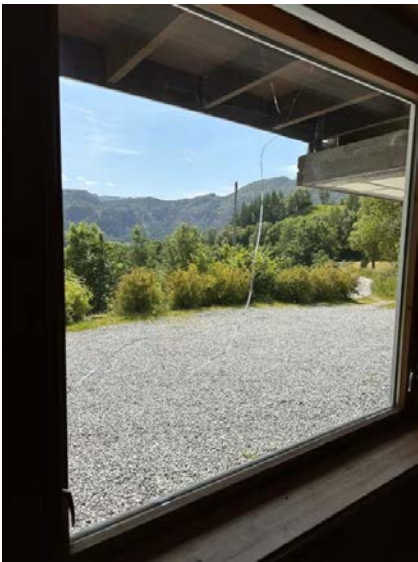
## 7.5 Vinduer og dører

Gilje ytterdør i malt utførelse, vinduer / balkongdører med 2 og 3-lags glass.

Anbefaler å bytte punkterte / sprukne glass, bytte balkongdører og overflatebehandle slitte karmen og dører.

Det blir påvist sprekke i vindusglass i kjellerestue mot Sørvest, punktert vindusglass i dør til vaskerom og bad 1 etg., tegn etter innvendig kondens, væreslitte karmen / dører og skader i dører.

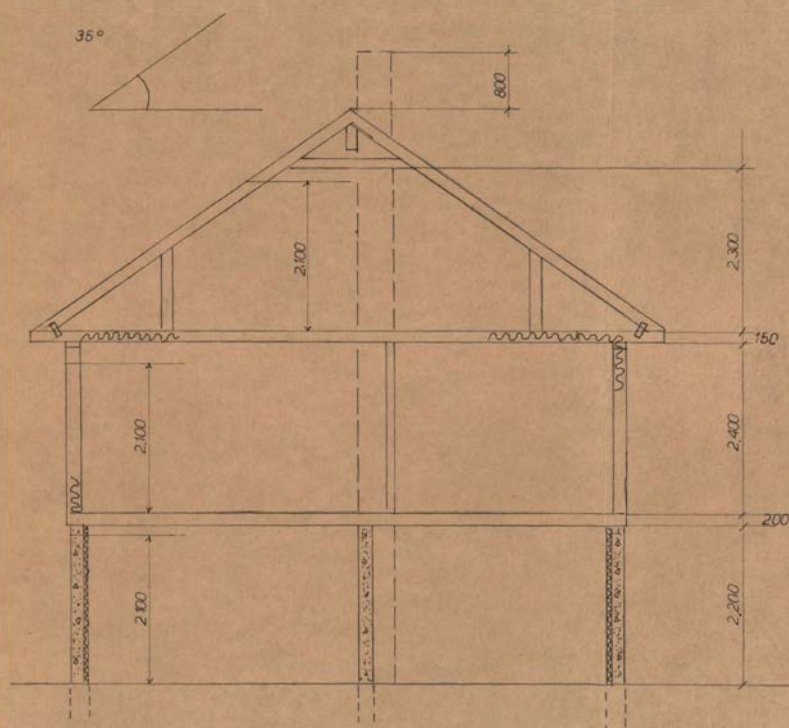
SNITT 1:50

| SNITT | dato | 11.6.00 |

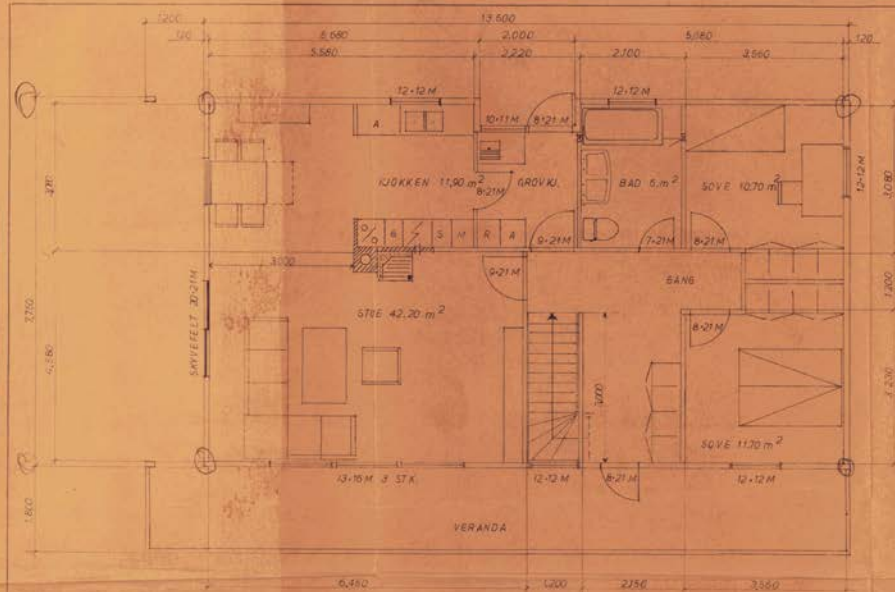
PLAN 1. ETG.

VENTILATION  
VANLIG VENTIL

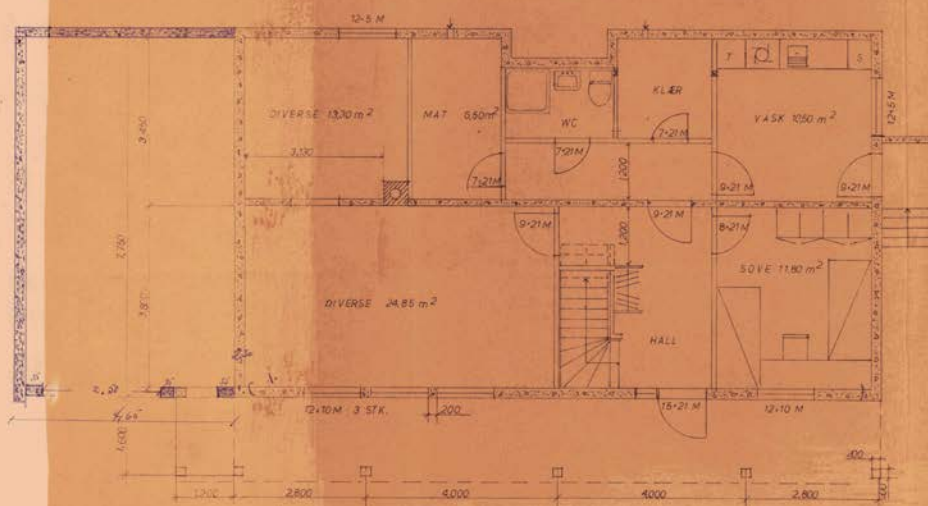
PLAN KJELLER

PLAN 1. ETG. OG KJELLER  
Byggherre: ARBEJDSKONFEDERATIONEN  
BYGGEFIRMA GILDESTAD A/S.  
Foto: H. H. H. H.  
Tegnet af: H. H. H. H.  
1:50
