# Tilstandsrapport

Fritidsbolig

Valløyvegen 302, 7717 STEINKJER

Befaringsdato: 29.04.2025

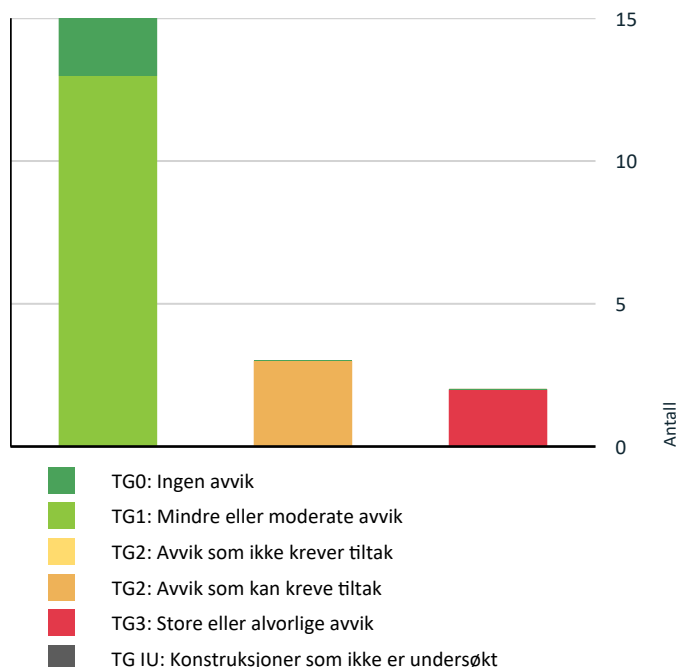
## Fordeling av tilstandsgrader

Vil du vite mer om tilstandsgrader? Se side 4.

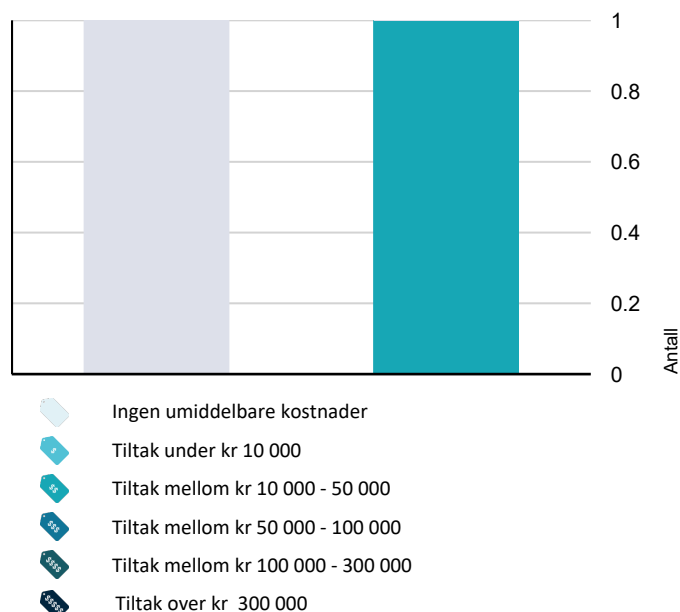
## Anslag på utbedringskostnad

Hva er anslag på utbedringskostnad? Se side 4.

Hva det vil koste å utbedre rom eller bygningsdeler, er et forsiktig anslag basert på nåværende kvalitet, registrert avvik og angitte tiltak i rapporten. Anslaget er gitt på generelt grunnlag og må ikke forveksles med et pristilbud fra en håndverker. Det kan foreligge avvik og tiltak som ikke kommer frem av rapporten. Utbedringskostnad avhenger blant annet av personlige valg av og markedspris på materialer og tjenesteyter.
