# Tilstandsrapport

Boligbygg med flere boenheter

Kirkegata 4 A, 7713 STEINKJER

Oppdragsnr.: 21983-1138

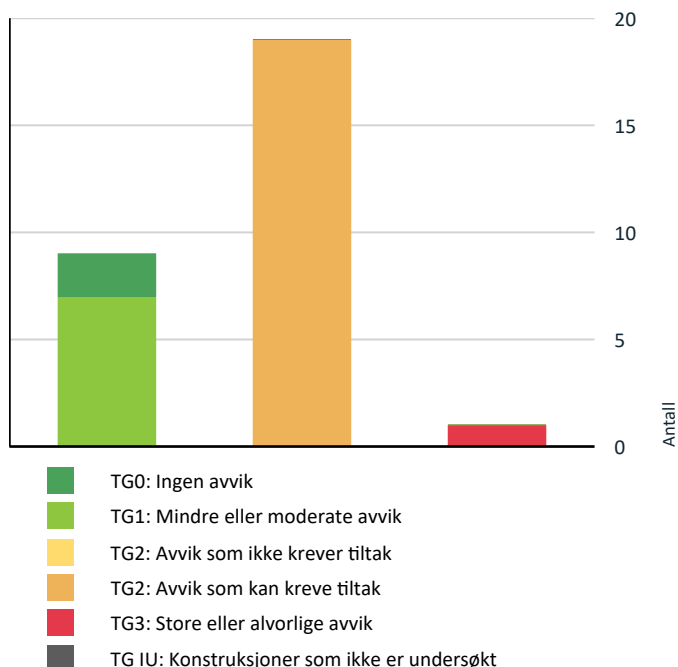
## Fordeling av tilstandsgrader

Vil du vite mer om tilstandsgrader? Se side 4.

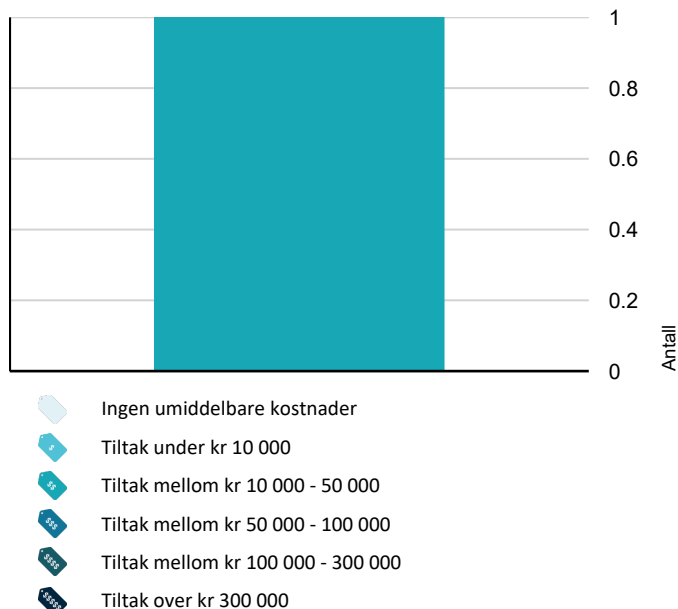
## Anslag på utbedringskostnad

Hva er anslag på utbedringskostnad? Se side 4.

Hva det vil koste å utbedre rom eller bygningsdeler, er et forsiktig anslag basert på nåværende kvalitet, registrert avvik og angitte tiltak i rapporten. Anslaget er gitt på generelt grunnlag og må ikke forveksles med et pristilbud fra en håndverker. Det kan foreligge avvik og tiltak som ikke kommer frem av rapporten. Utbedringskostnad avhenger blant annet av personlige valg av og markedspris på materialer og tjenesteyter.
