Matvegen 40, 2429 TØRBERGET

**Stor og landlig eiendom på  
6,6 mål. Koselig enebolig med  
4 soverom og 2 bad. Garasje.**

# Om eiendommen

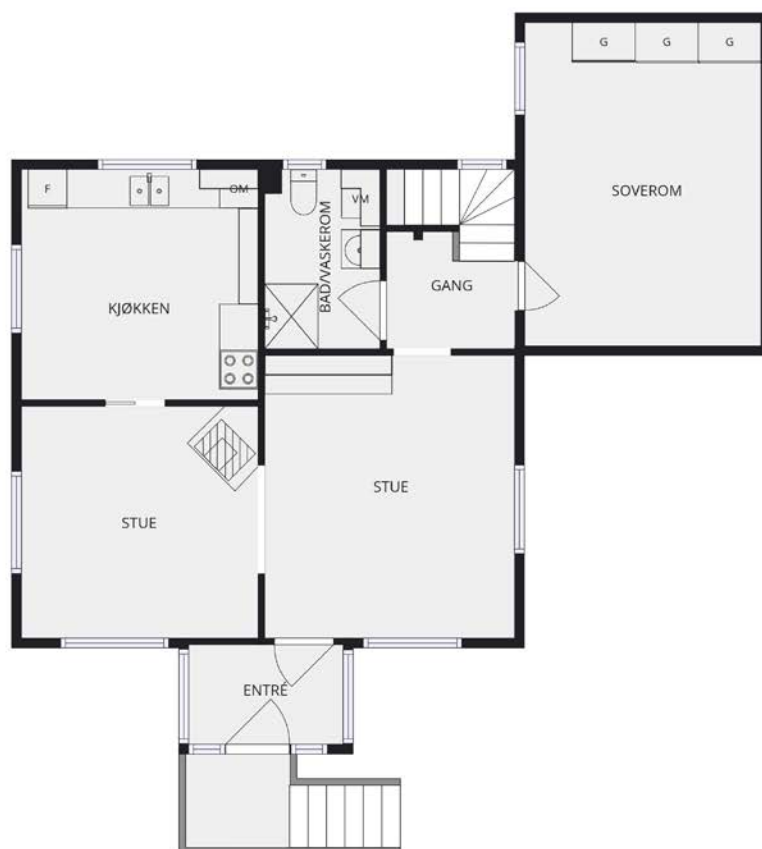
# 1. etasje

Plantegningen er en ikke målbar illustrasjon og avvik kan forekomme.

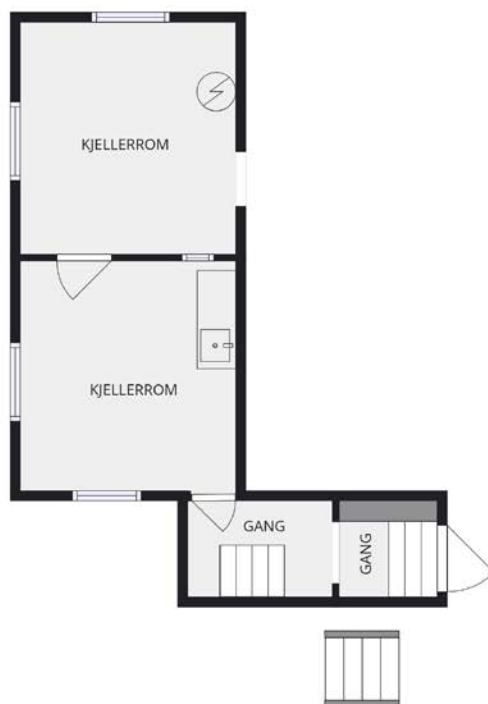
# Kjeller

Plantegningen er en ikke målbar illustrasjon og avvik kan forekomme.

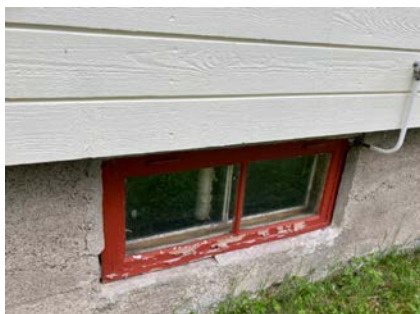
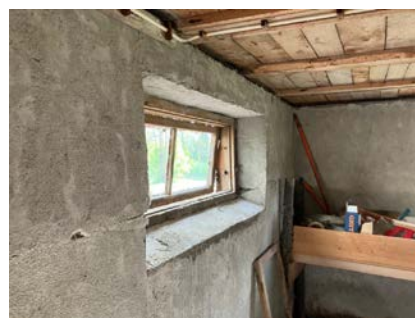
## TG 2 Vinduer

Vinduer med isolerglass. Kjeller med varevinduer. Vannbrett med metallbeslag. Vinduer med isolerglass av blandet alder, opplyst fra byggeår til 1993.

Kjellervinduer montert noe nært terreng utsatt for fuktskader. Enkelte vinduer med følgeskader etter kondens. Mer enn halvparten av forventet brukstid oppbrukt på vinduer.

Utbedring av avvik iht beskrivelse ovenfor. Utskiftninger av vinduer eller isolerglass ved vinduer må påregnes grunnet elde. Tettelister bør byttes ved åpningsbare vinduer, mistet noe tettefunksjon. Utfra varmetapsbetraktning bør punkterte glass vurderes utskiftet hvis dette påvises. I følge Byggforsk byggdetaljblad er middels levetid for vinduer normalt ca 40 år. Normal garantitid for isolerglass mot punktering er 5-10 år. Kostnadsestimat for vedlikehold. Kostnader for utskiftninger er ikke medtatt, men kan påregnes.

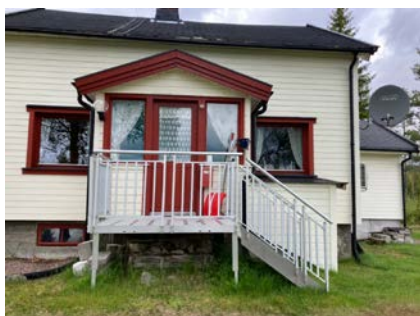
## TG 1 Utvendige trapper

Ståltrapp til inngangsparti.

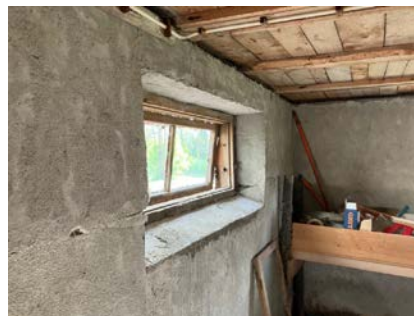
- Det er ikke mulig å foreta hulltaking i underetg i utsatte konstruksjoner.
- Det er påvist indikasjoner på noe fuktgjennomtrenging i kjellergulv.
- Det er påvist indikasjoner på noe fuktgjennomtrenging inn i kjellermur.
- Det er påvist synlig fuktighet på mur/gulv i kjeller.

Fuksikring bør generelt etableres mellom treverk og murverk. Temperaturen ved kjelleren kan med fordel økes noe. Ventilering kan med fordel forbedres ved etablering av flere veggventiler. Ny drenering kan vurderes ut fra arealbehov og eget krav til nytteverdi av kjelleren. Kostnadsestimat for ytterligere kontroll av fagmann samt riving/fjerning av organisk materiale i kjellerbod. Kostnader for evt ytterligere riving av organisk materiale er ikke medtatt.

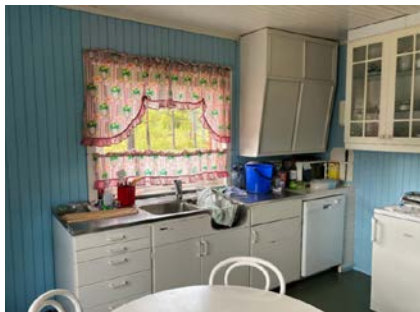
Kjøkken i 1.etasje opplyst med utførelse fra ca 1970. Innredning med malte fronter og skrog. Benkebeslag med utslagsvask og oppvaskkum i metall. Opplegg for oppvaskmaskin. Panel på vegger over benkeplater, overganger uten fuginger eller list. Åpne løsninger for hvitevarer. Kjøkken uten lekkasjevakt og komfyrvakt.

Kostnadsestimat for nytt kjøkken er ikke vurdert. Det anses ikke nødvendig med umiddelbare tiltak. Evt utbedringer kan vurderes ved planlagte rehabiliteringer. Lekkasjevakt og komfyrvakt anbefales montert.

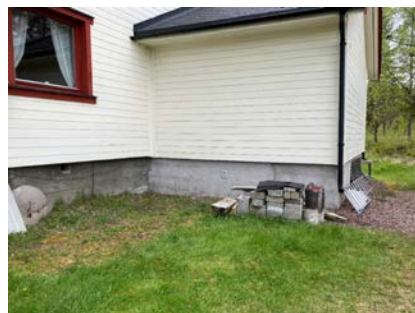
- Tiltak for redrenering rundt boligen kan ikke utelukes.
- Andre tiltak:
- Overvåk tilstanden jevnlig. For å få tilstandsgrad 0 eller 1 må dreneringen skiftes ut, men tidspunktet for når dette er nødvendig er vanskelig å si noe om. Bruken av underetg/kjeller vil og være avgjørende.
- Fuktsikring av muren må etableres inkl. klemlist.
- Tiltak:

Ny drenering kan vurderes ut fra arealbehov og eget krav til nytteverdi av kjelleren. Vann fra alle nedløp anbefales ført vekk fra bygningskroppen. Tilstanden ved kjelleren bør følges opp. Stedvis må fallet justeres noe. Fallet fra grunnmuren skal helst være 1:20 og minst 1:50 i 3 meters bredde fra grunnmuren. Terreng skal da ligge helst 15 cm eller minst 6 cm lavere 3 meter fra muren enn inne ved grunnmuren. Kostnader for evt ny drenering er ikke medtatt.
