Ringblomstvegen 7, 4104 JØRPELAND

Jørpeland - Påkostet og innholdsrik familiebolig med eksotisk hage, beliggende på populære Førland!

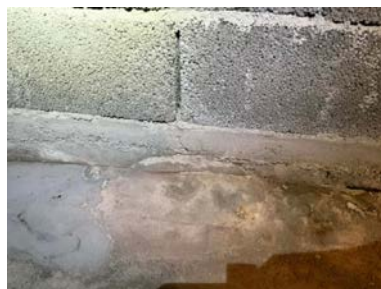
Kostnadsestimatet er basert på fjerning av materialer mot murflater og omfatter ikke innredning eller ny oppføring av kjeller.

Kostnadsestimat: 100 000 - 200 000

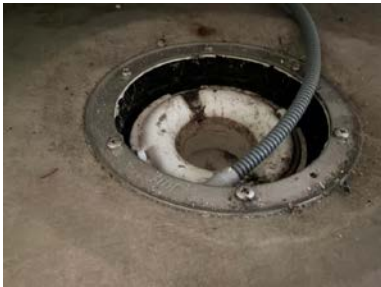
- Tiltak:

TG-2 pga.alder på tettesjikt.

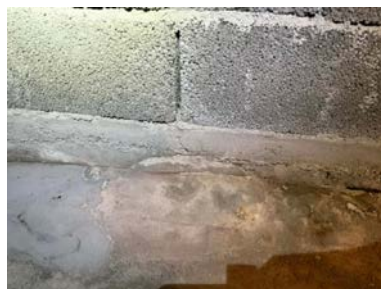
Videre undersøkelser anbefales før kjøp, slik at tilstand og mulige utgifter blir avklart. Uten slike undersøkelser kan du risikere betydelige og uforutsette kostnader.

Kostnadsestimat: Over 500 000

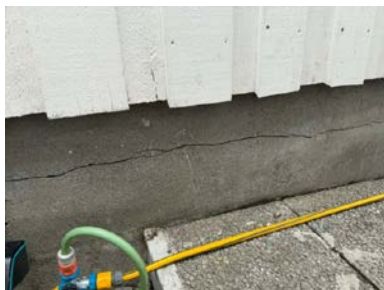
Grunnmuren er delvis innvendig utlektet og utvendig inntil fylt med masser. Det er derfor ikke mulig å kontrollere hele grunnmuren for sprekker eller skader.

Men det registreres stedvis sprekker / skader. Ytterligere undersøkelser må utføres i sammenheng med bytte av drenering.

Terreng som heller inn mot huset fører til at både regnvann og smeltevann samler seg ved grunnmuren, og dette øker risikoen for fuktinntrengning.

Innvendig i kjelleren er det tegn på fukt og saltutslag. Dreneringen / fuktsikring har nådd en alder som gjør tettheten usikker i tiden som kommer. Se punkt "rom under terreng" for mer info.

Kjeller bør holdes under observasjon, etablere / bytte av drenering / fuktsikring rundt heler huset og fall på terreng rundt boligen bør tilordnes slik at overflatevann renner bort fra boligen.

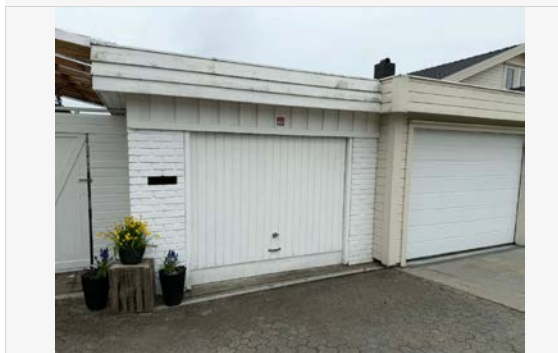
Garasje

Det registreres stedvis råteskade i kledning, vindu og dør. Oppgraderinger av garasje må påberegnes.
