# Tilstandsrapport

Rekkehus

Karly Skaars vei 84 , 2007 KJELLER

Basert på visuell befaring, enkle fuktindikasjons målinger, stikktakninger, opplysninger fra rekviert og offentlige registre, har takstmannen kommet frem til følgende konklusjon på den tekniske tilstanden på eiendommen:  
Rekkehus som er bygget i 2017.

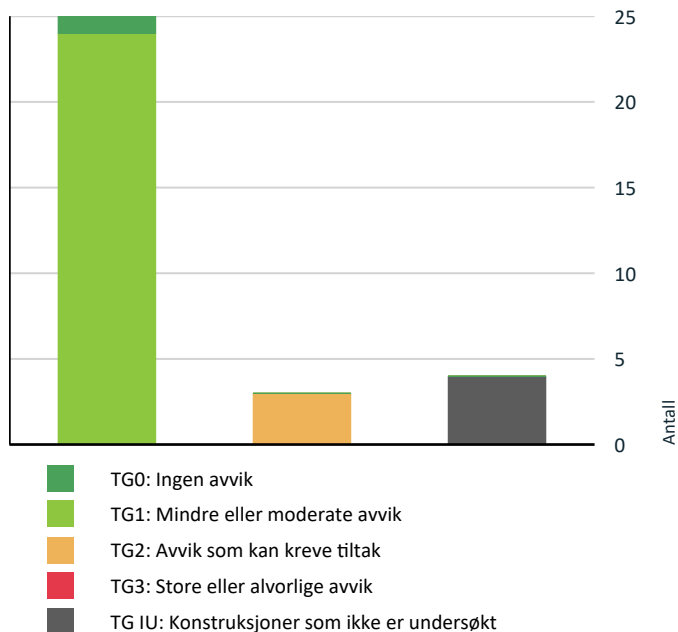
## Fordeling av tilstandsgrader

Vil du vite mer om tilstandsgrader? Se side 4.
