**Salgsobjekt:** Fritidseiendom  
**Eierform:** Eiet  
**Byggeår:** 1950  
**BRA-i/BRA Total** 39/53 kvm  
**Tomtstr.:** 1880.4 m<sup>2</sup>  
**Soverom:** 0  
**Antall rom:** 1  
**Gnr./bnr.** Gnr. 148, bnr. 21  
Gnr. 148, bnr. 27  
**Oppdragsnr.:** 1501250198

# Naturskjønn fritidseiendom ved Sørfjorden

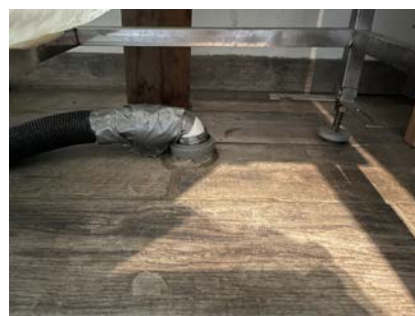
Det må etableres tilfredsstillende slukløsning med membran og korrekt fall på gulv.

Kostnadsestimat: 50 000 - 100 000

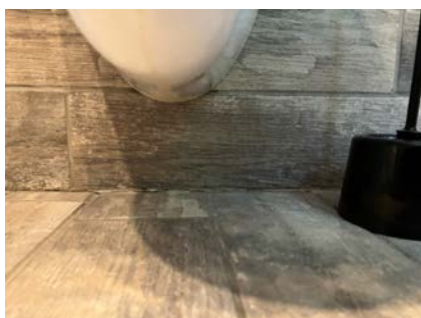
## 1 ETASJE > BAD

### ! TG 2 Ventilasjon

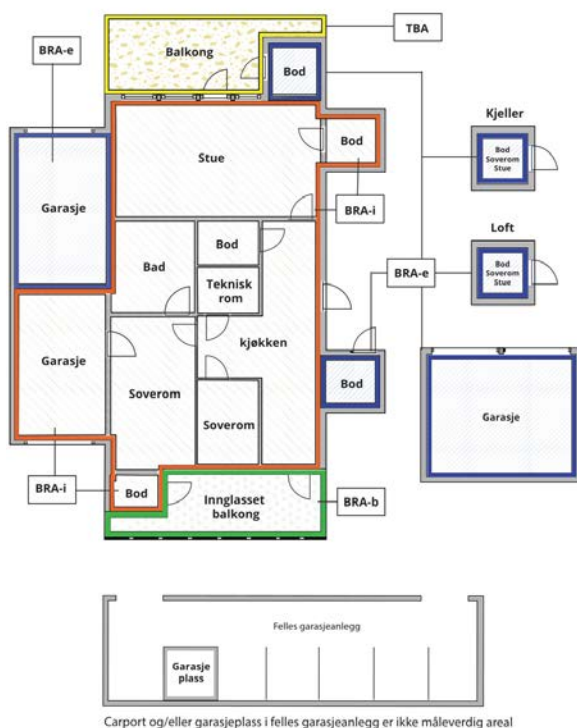
**BRA = BRA-i + BRA-e + BRA-b**

Bruksarealet for bygningen er bruttoarealet minus arealet som opptas av yttervegger.

| Internt bruksareal (BRA-i) | Arealet innenfor boenheten(e) |
| Eksternt bruksareal (BRA-e) | Arealet av alle rom utenfor boenheten(e) og som tilhører denne, slik som for eksempel boder |

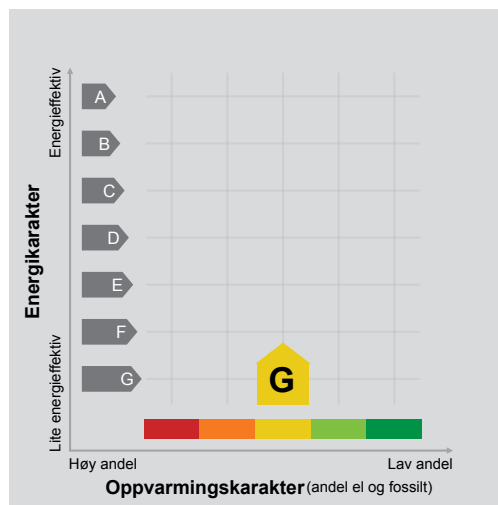
**Energimerket** angir boligens energistandard. Energimerket består av en energikarakter og en oppvarmingskarakter, se i figuren. Energimerket symboliseres med et hus, hvor fargen viser oppvarmingskarakter, og bokstaven viser energikarakter.

**Energikarakteren** angir hvor energieffektiv boligen er, inkludert oppvarmingsanlegget. Energikarakteren er beregnet ut fra den typiske energibruken for boligtypen. Beregningene er gjort ut fra normal bruk ved et gjennomsnittlig klima. Det er boligens energimessige standard og ikke bruken som bestemmer energikarakteren. A betyr at boligen er energieffektiv, mens G betyr at

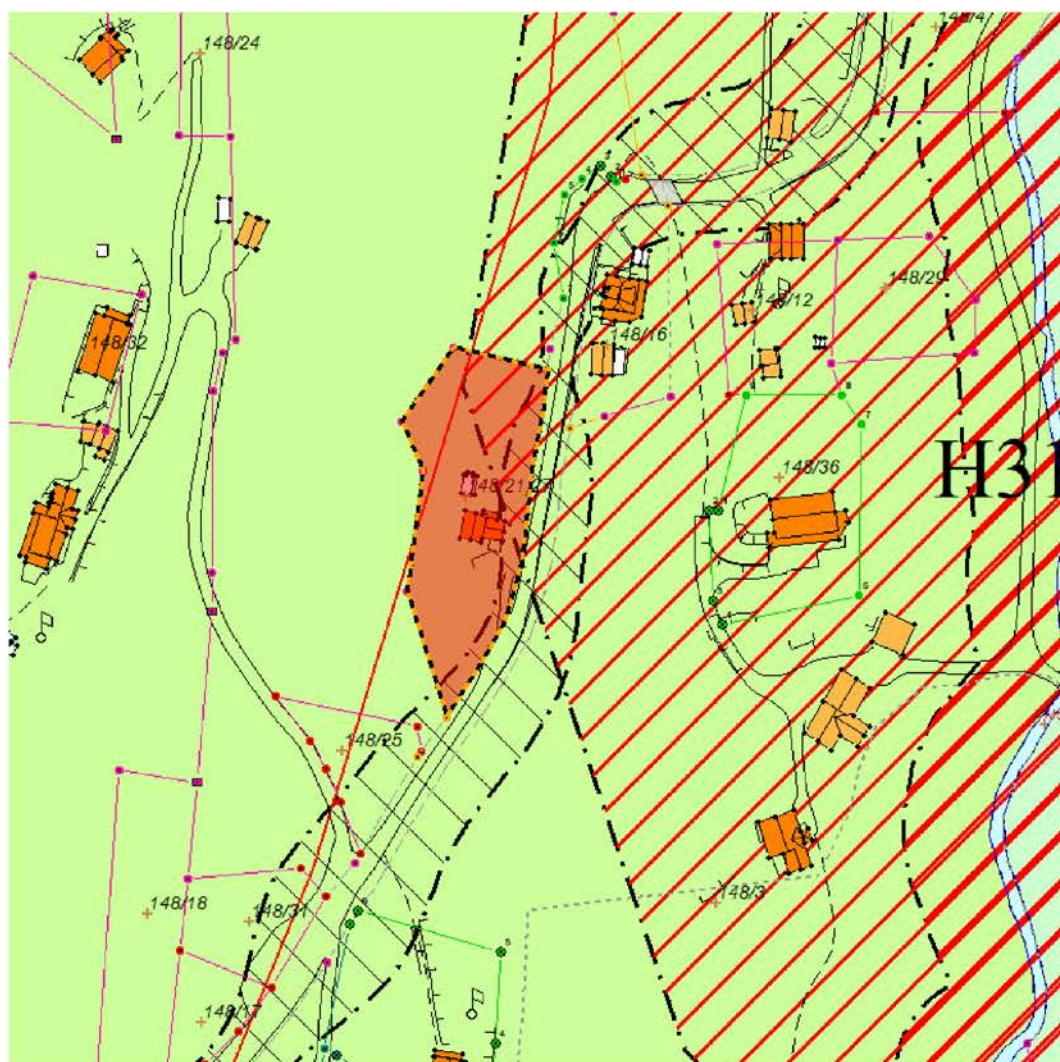
Figur 1 Målestokk 1:1000 – eigedom markert i raudt

Utsnitt av eigedomen i Kommuneplanen sin arealdel 2011-2023:
