Borgetun 16, 3711 SKIEN

**Skien/Borgeåsen - Lys og romslig
rekkehusleilighet over 3 plan -
Carport - Meget populært og
barnevennlig boligområde.**

Rekkehus m/carport
Borgetun 16
3711 Borgestad

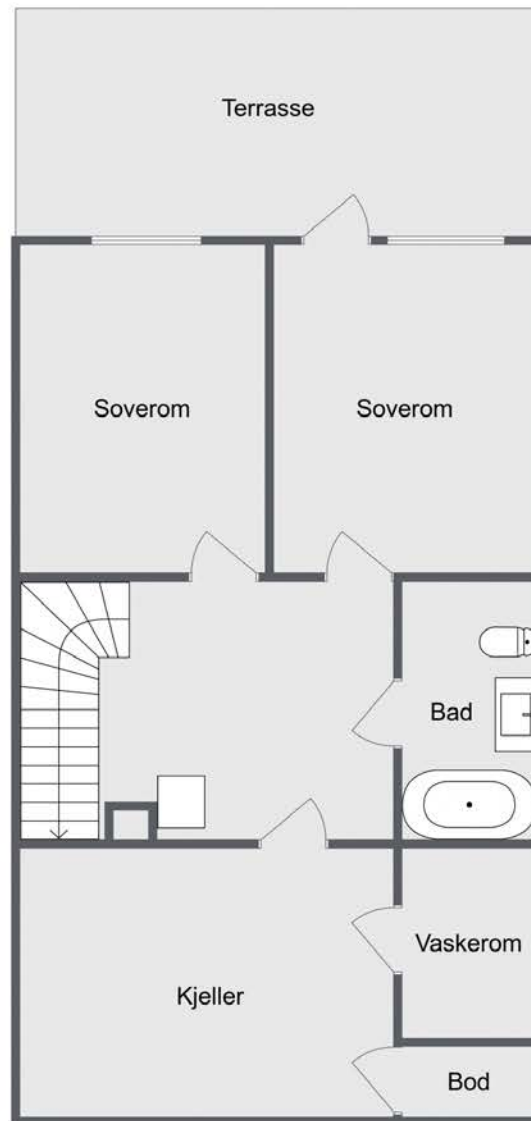
Underetasje

BRA-i: 67 m² Underetasje: To soverom, gang, bad, vaskerom og to boder.

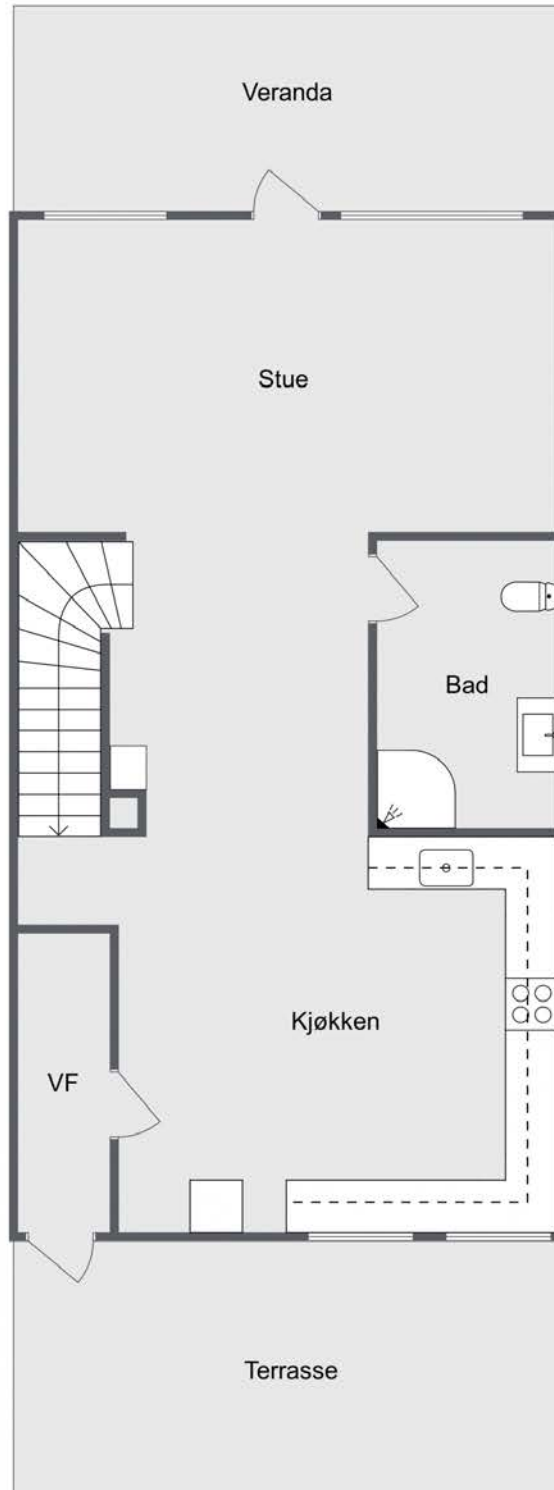
1. Etasje

BRA-i: 68 m² 1. etasje: Entré, gang, bad, stue og kjøkken.

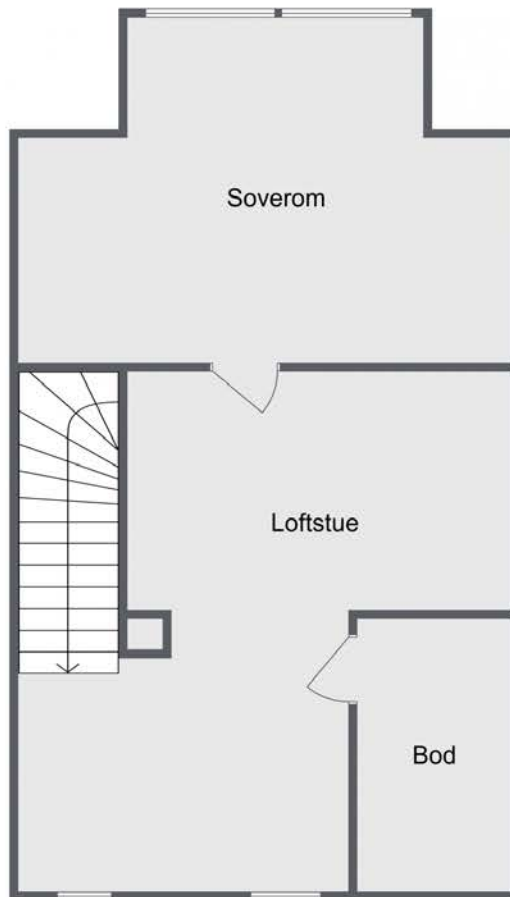
2. Etasje

Boligen inneholder i underetasje to soverom, gang, bad, vaskerom og to boder. 1.etasje inneholder entré, gang, bad, stue og kjøkken. 2. etasje inneholder loftstue, bod og soverom (ikke bruksendret). Utvendig bod og carport. Terrasse i underetasjen og 1.etasje, begge på ca. 18 kvm. Sørvendt terrasse på ca. 40 m² ved inngangsparti.

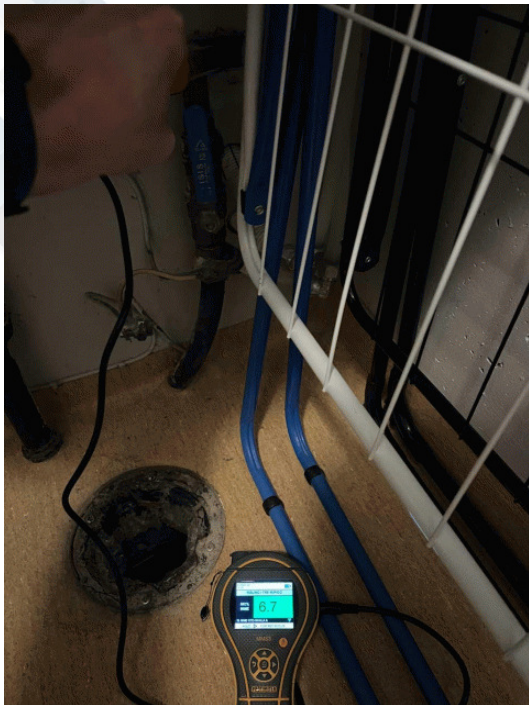
7.2 Bad 1. etasje

TG2 vurderes grunnet ukjent alder på membran og manglende tettedetaljer rundt rørgjennomføringer.

Merknader: Forventet levetid på membran er 20 år.

Bad 1 i etasje med flis på vegger og gulv. Her finner man gulvmontert toalett, dusj, speil med overskap og slette fronter på innredning. Fra takstmannen: Overflatene fremstår i normalt god stand. Det ble ikke avdekket hulrom bak fliser, riss eller sprekker av betydning. Overflatene fremstår i normalt god stand. TG2 vurderes grunnet ikke tilfredsstillende fall på gulv mot sluk, sprekk i fug og hulrom under flis. Det ble ikke boret hull i tilstøtende vegg for våtsonen, da det ble benyttet åpninger fra kjøkken rundt rørgjennomføringer, uten å påvise unormale fuktverdier.
