**Salgsobjekt:** Enebolig  
**Eierform:** Eiet  
**Byggeår:** 1995  
**BRA-i/BRA Total** 205/235 kvm  
**Tomtstr.:** 1882 m<sup>2</sup>  
**Soverom:** 4  
**Antall rom:** 6  
**Gnr./bnr.** Gnr. 78, bnr. 67  
**Oppdragsnr.:** 1317250112

# Stor enebolig med fantastisk utsikt, gode solforhold og usjenert beliggenhet. Nytt bad.

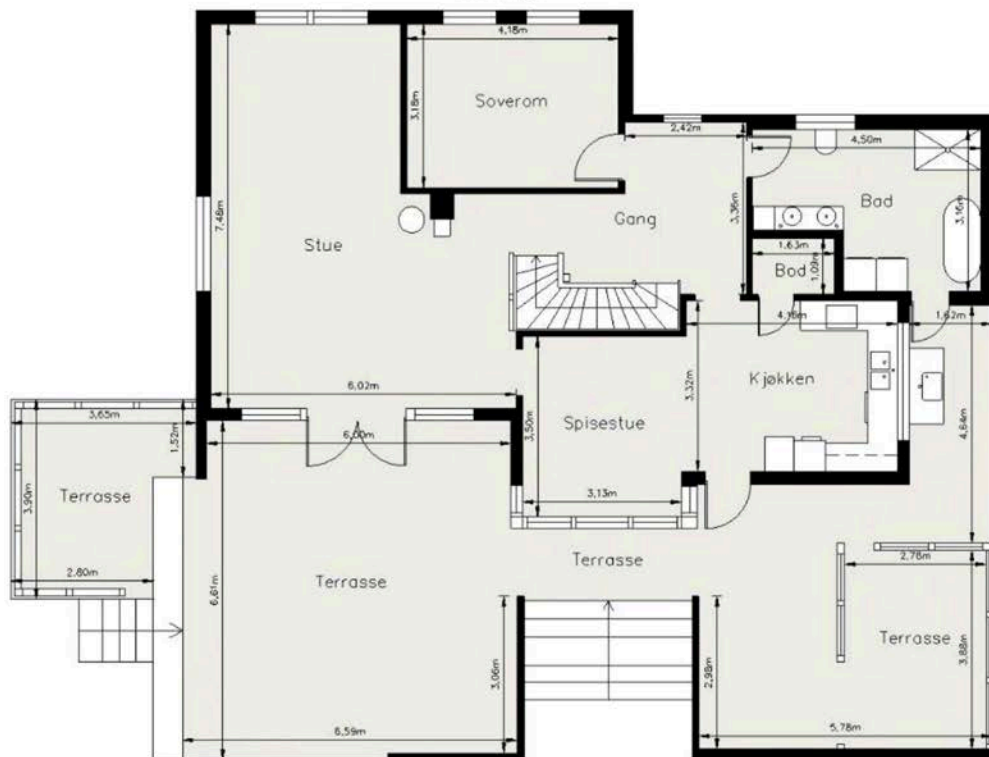
### 1. etasje

#### Romhøyde:

Varierende høyder grunnet skrå himling, opptil 4,26m på gang og stue,  
2,30m på soverom,  
2,41m på kjøkken og spisestue,  
2,35m på bad og bod

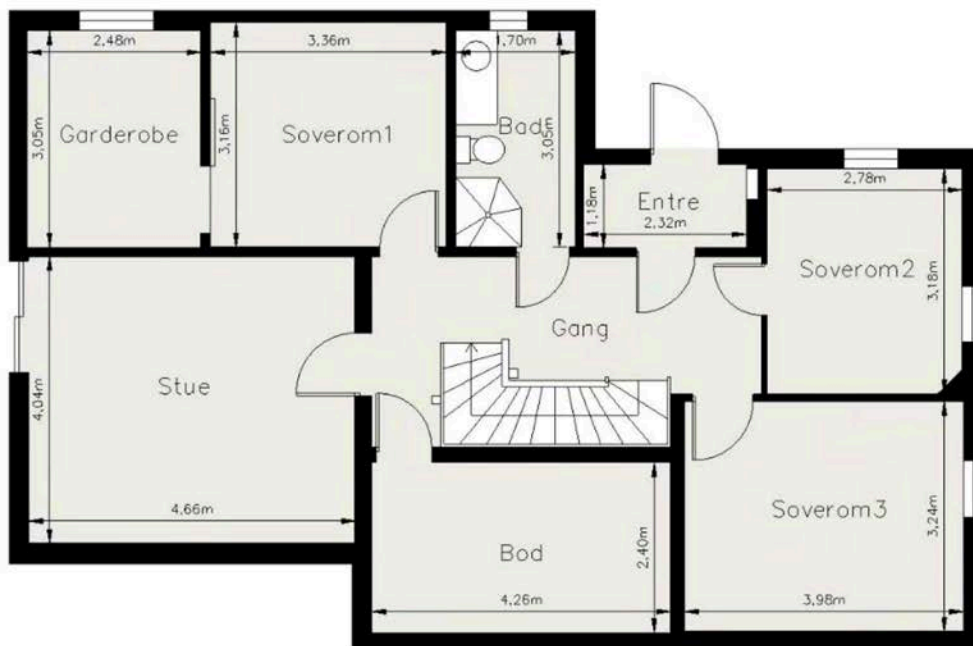
### Kjeller

Romhøyde:  
2,38m på stue og gang,  
2,42m på garderobe og bod,  
2,41m på soverom1,  
2,34m på soverom2,  
2,40m på entre og soverom3 og bad
