# Tilstandsrapport

Enebolig

Stasjonsveien 48 A, 1940 BJØRKELANGEN

# Beskrivelse av eiendommen

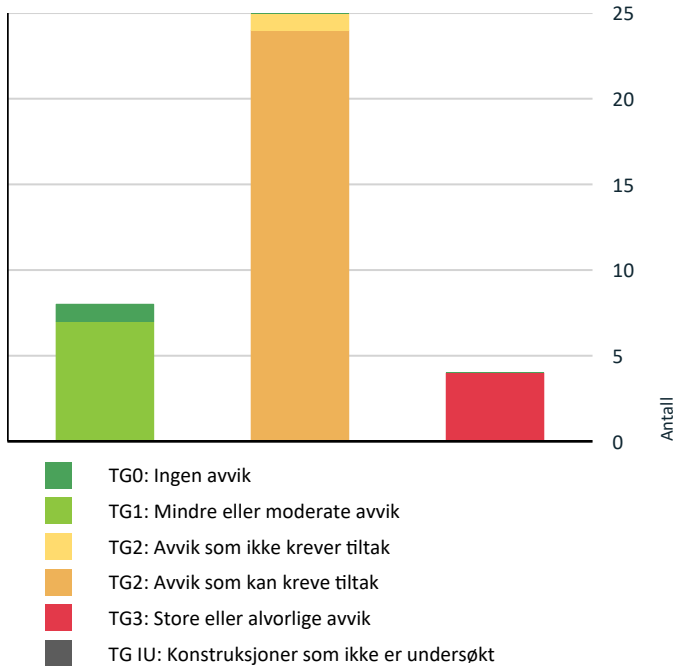
## Fordeling av tilstandsgrader

Vil du vite mer om tilstandsgrader? Se side 4.
