Berethaugen 32, 7717 STEINKJER

**Stor familiebolig med en
barnevennlig beliggenhet i Stod |
Romslig garasje | Fem soverom og
to stuer**

Nøkkelinformasjon

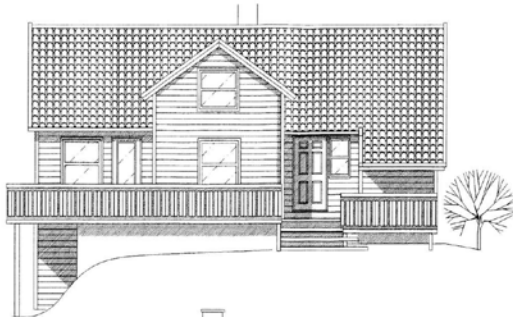
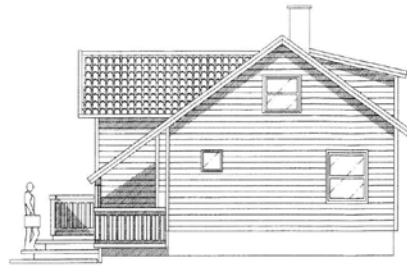
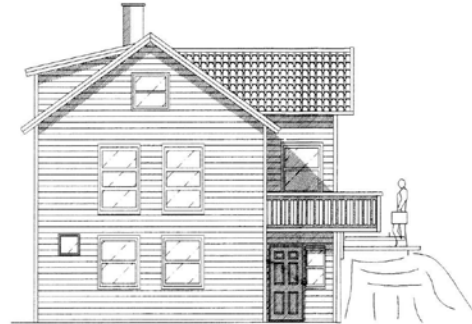
Rev	Dato	Tekst	Sign.
  STIG JOHANSEN Asmund Vejes v 21 7715 Steinkjer Telefon 74 16 77 03 Mobil 934 98 781 stigjohansen@c2i.net			
Tilskriver:		STIG SKJERVE	
Prosjekt:		BERETHAUGEN	
Innhold:		BINDE	
Prosjekt:		OPPLØFT/VERANDA	
Innhold:		FASADER/PLAN	
Tegningsgrad:		1 FORELØPIG	
Ger:	Er:	Prosjektør:	
Tegnet:	Sj:	Tegn.:	
Mål:	1:100	Rev.:	
Dato:	29.04.04

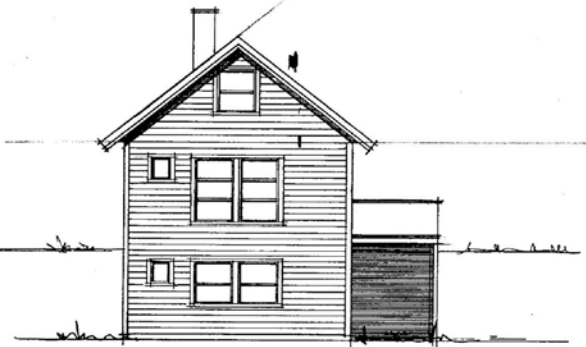
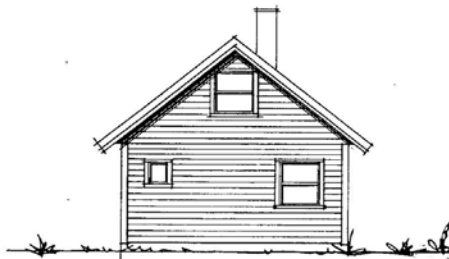
SELMER FURUHOLMEN
 BYGGESKISSE
ODKJENT
 1998. 05.15. AV 11/089
 Byggeskisse og Rullplastertegning

Selmer-Furuholmen Midt-Norge	NAVN UNGOMSDOLIGER, STEINJER TONKULJE	OPPDRAG ANSV.	1:100
	BYGGEGHESSE	PROJEKT PLANER, SNITT, FASADER.	DATO 22.12.98
BOKAVN: 24A, POSTBOKS 1130, 7701 STEINKJER. TELF. 077-64900		SIGN. TEGN. NR.	1/1 1/1
