# Tilstandsrapport

Fritidsbolig

Verrastrandvegen 1274, 7796 FOLLAFOSS

gnr. 765, bnr. 16

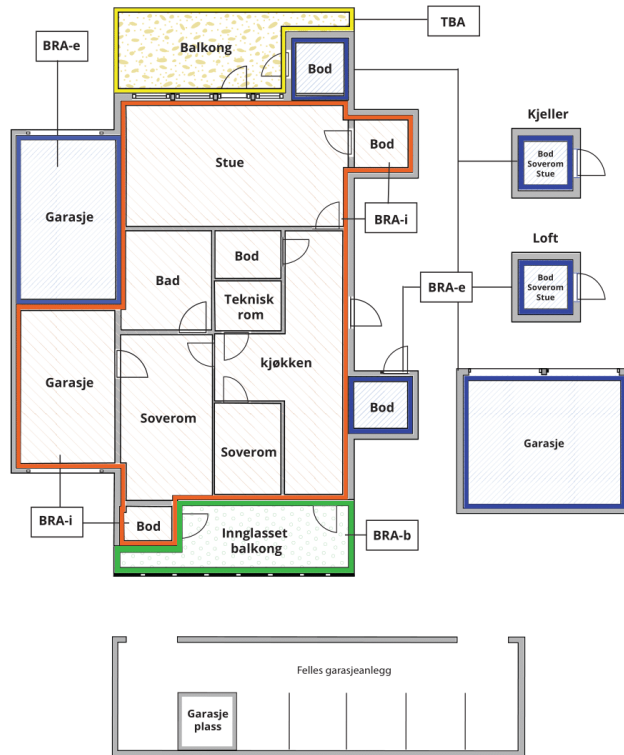
**BRA = BRA-i + BRA-e + BRA-b**

Bruksarealet for bygningen er bruttoarealet minus arealet som opptas av yttervegger.

Internt bruksareal (BRA-i)	Arealet innenfor boenheten(e)
Ekstern bruksareal (BRA-e)	Arealet av alle rom utenfor boenheten(e) og som tilhører denne, slik som for eksempel bod
Innglasset balkong mv (BRA-b)	Arealet av innglasset balkong, veranda eller altan når denne er tilknyttet boenheten(e)
Terrasse- og balkongareal (TBA)	Arealet av terrasser, åpne balkonger og åpen altan tilknyttet boenheten(e)
