# Tilstandsrapport

Enebolig

Tranavegen 52, 7713 STEINKJER

gnr. 189, bnr. 40

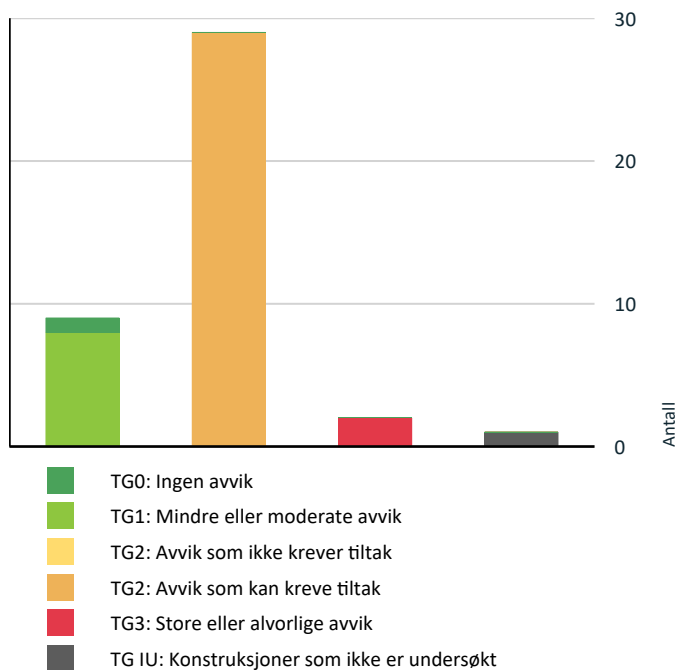
## Fordeling av tilstandsgrader

Vil du vite mer om tilstandsgrader? Se side 4.

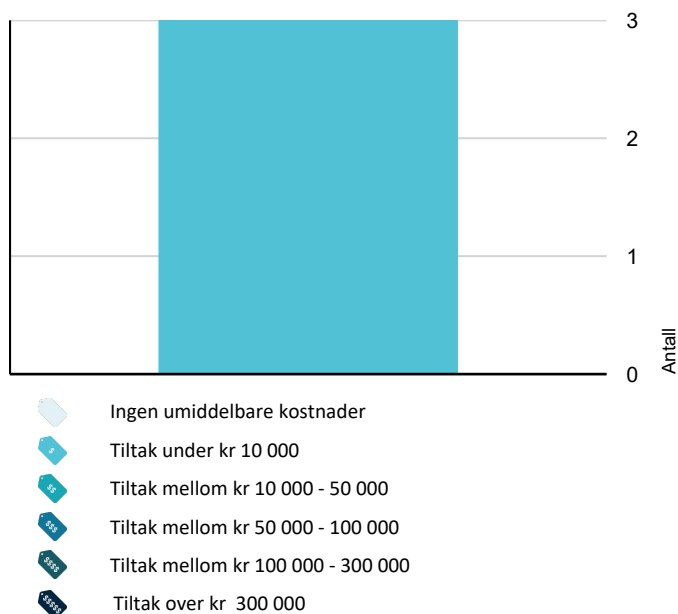
## Anslag på utbedringskostnad

Hva er anslag på utbedringskostnad? Se side 4.

Hva det vil koste å utbedre rom eller bygningsdeler, er et forsiktig anslag basert på nåværende kvalitet, registrert avvik og angitte tiltak i rapporten. Anslaget er gitt på generelt grunnlag og må ikke forveksles med et pristilbud fra en håndverker. Det kan foreligge avvik og tiltak som ikke kommer frem av rapporten. Utbedringskostnad avhenger blant annet av personlige valg av og markedspris på materialer og tjenesteyter.
