Nordrevoll 19, 5223 NESTTUN

**NESTTUN | Flott enebolig med  
veldig attraktiv beliggenhet |  
Muligheter for å opprette utleiedel

# NESTTUN | Flott enebolig med veldig attraktiv beliggenhet | Flott terrasse og uteområde |

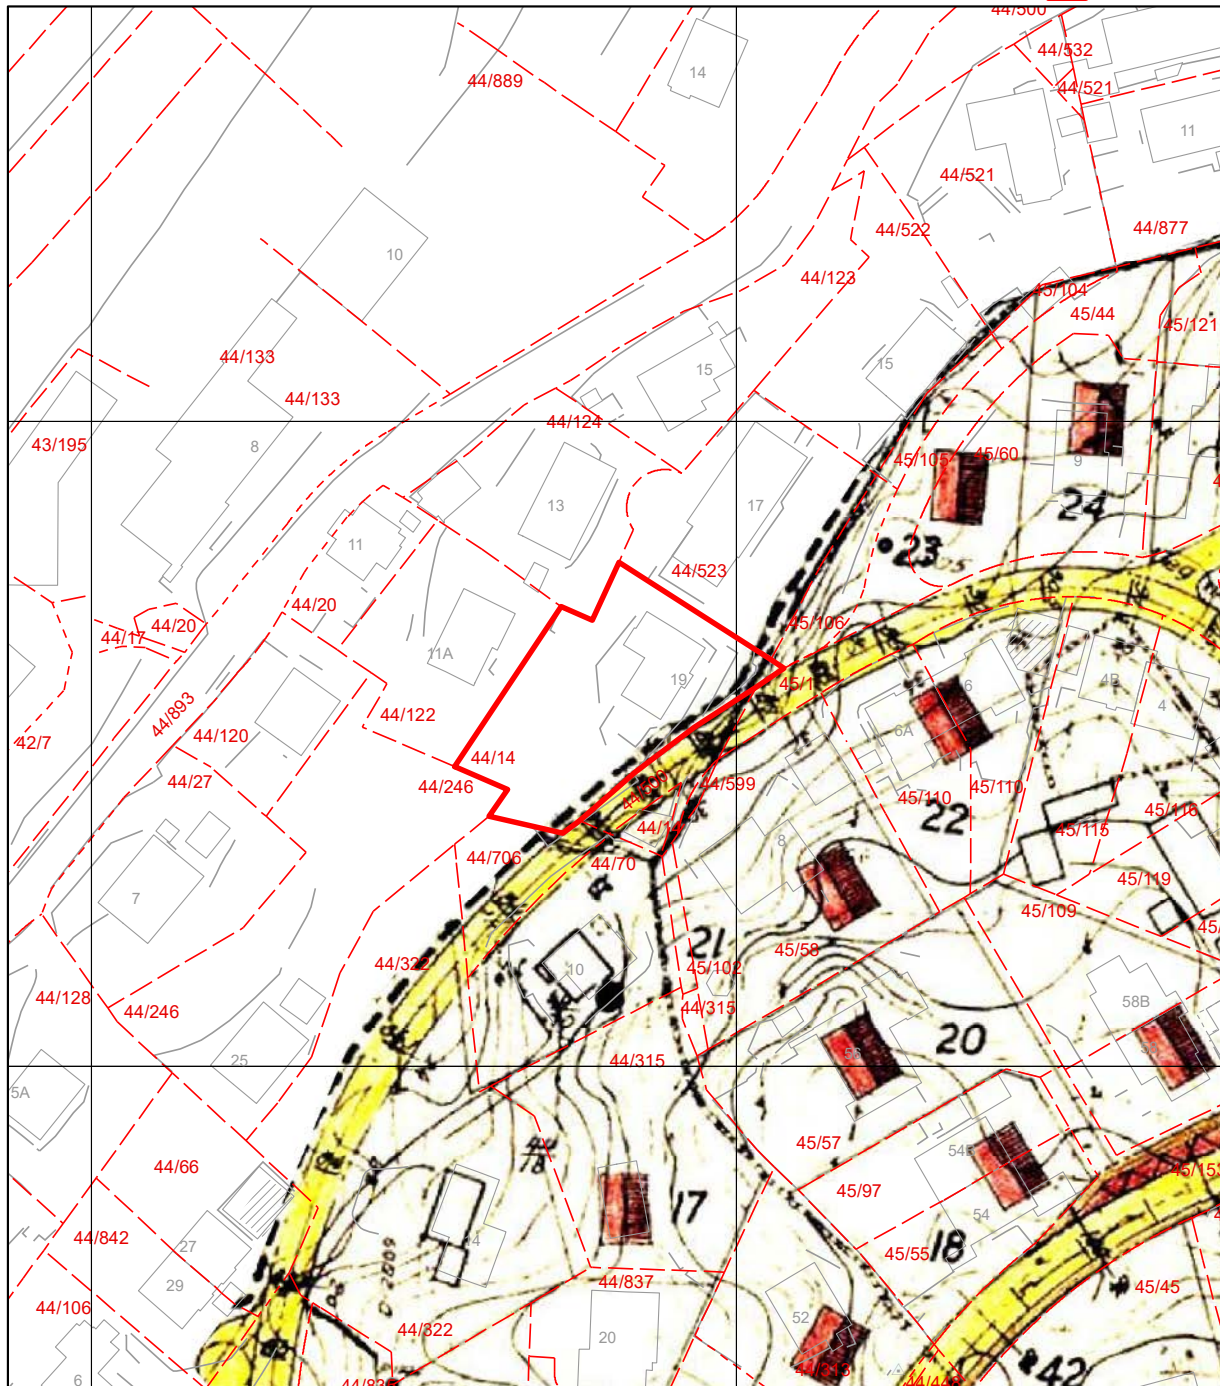
**NORDREVOLD.** g.nr. 45, b.nr. 1 og 20, samt deler av  
tilstøtende eiendommer av Øvsttun, g.nr. 44,  
av Ulsmåg, g.nr. 46. M = 1:1000.

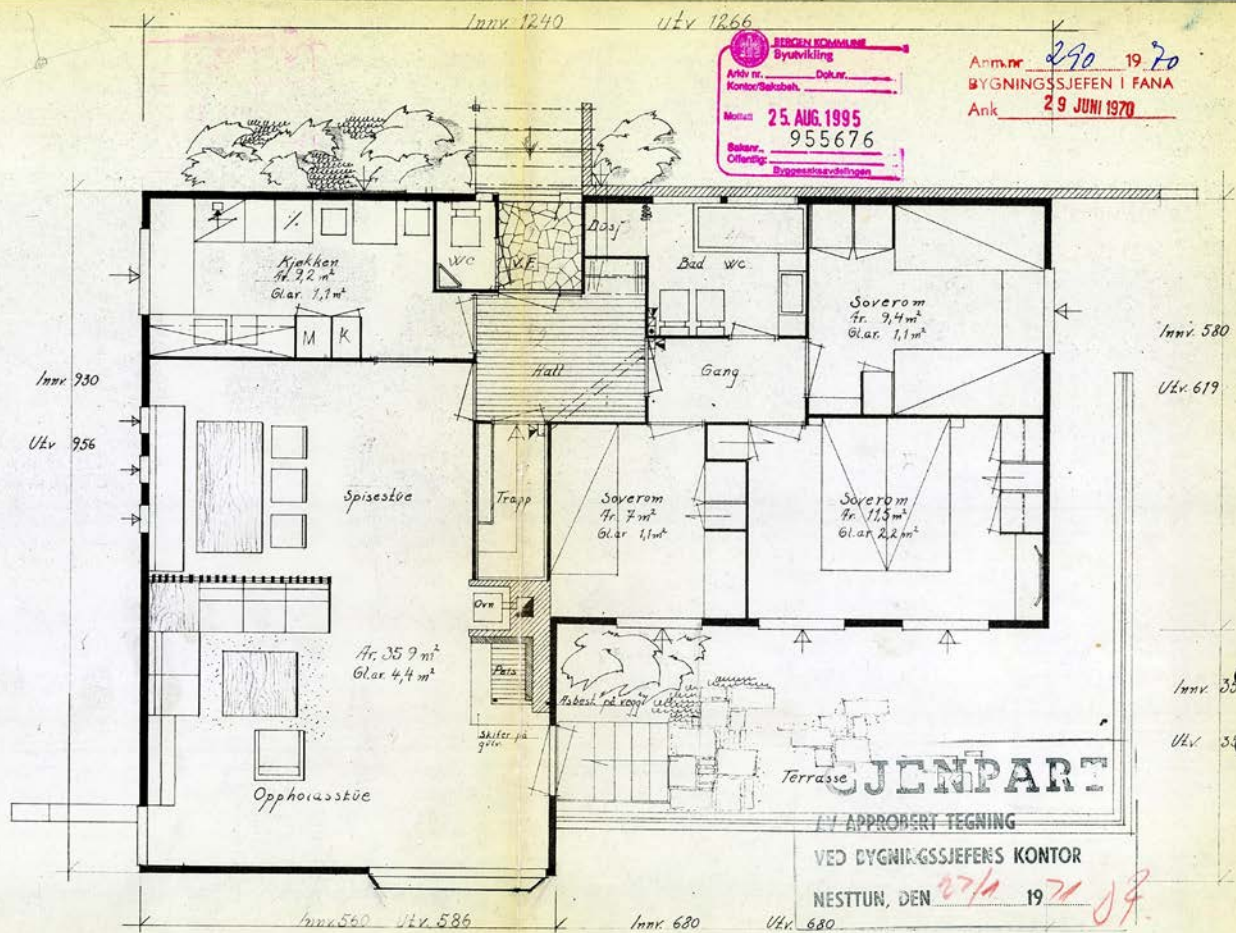
| Byggherre | Byggeplass | Byggets art. | Tegn. vedr. | Arkitekt | Skala | Dato | Nr. |
| Örnulf Høyte<br>Totlandsvei 3 | Nordrevold nr 19 | | Etasjeplan | Bjørn V Eik<br>Birkeveien 2 | 1:50 | 1/6 - 70 | 9 |
