Chr. Michelsens gate 22, 2815 GJØVIK

**Innholdsrik tomannsbolig med  
sentrumsnær beliggenhet på  
Tongjordet - oppgraderingsbehov -  
kort veg til NTNU og Fagskolen**

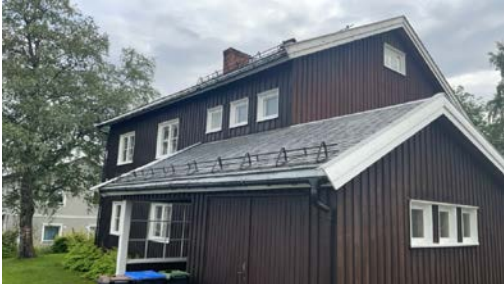
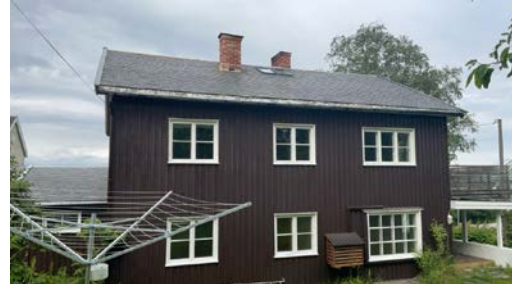
## TG 2 Nedløp og beslag

Utvendige beslag, takrenner og nedløp i metall.

- Overvåk tilstanden jevnlig. For å få tilstandsgrad 0 eller 1 må beslag/renner/nedløp skiftes ut, men tidspunktet for når dette er nødvendig er vanskelig å si noe om.

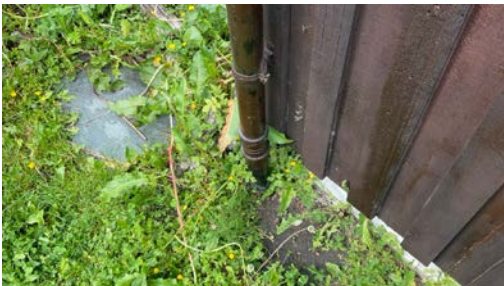
## TG 2 Veggkonstruksjon

Yttervegg i isolert bindingsverk som var normal byggeskikk på oppføringstidspunktet. Stående utvendig trekledning.

Ved evt. utskifting av panel og etterisolering anbefales det at det etableres luftespalte iht. dagens anbefalinger og at bygningsdelen utføres skadedyrsikker.

Sprekker nederst på kledning er registrert. Kledning bærer stedvis preg av elde og slitasje. Kledning bærer stedvis preg av elde og slitasje. Eldre trevegger kan erfaringsmessig ha skjulte skader, spesielt over grunnmuren og rundt vinduer/dører/gjennomføringer. Lufting av kledningen er ikke iht. dagens anbefalte løsning, men heller ikke dårligere enn normal løsning ved husets byggeår.

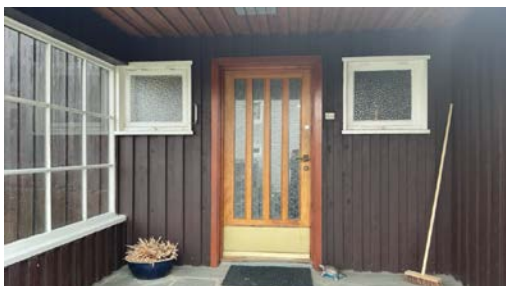
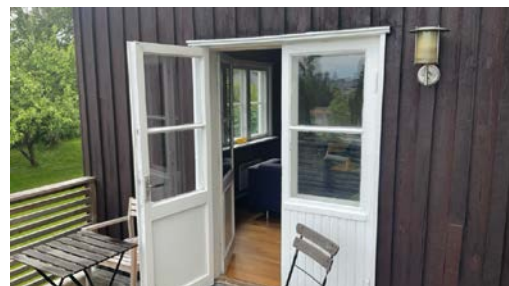
## TG 1 Balkonger, terrasser og rom under balkonger

Overbygd veranda 1 etasje: Gulv og tak i treverk. Sidevegg i glass. Murt rekkverk/mur rundt.

Veranda 2. etasje: Gulv, rekkverk og håndlist i trekonstruksjoner. Verandaer som står under åpen himmel vil alltid ha vedlikeholdsbehov, dette må påregnes.

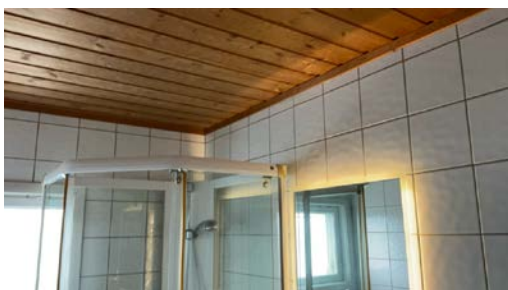
### TG 2 Overflater Gulv

Rommet bør vurderes oppgradert/fornyet.

Slitte og misfargede fuger er registrert. Det er registrert sprekker i fliser på gulv.

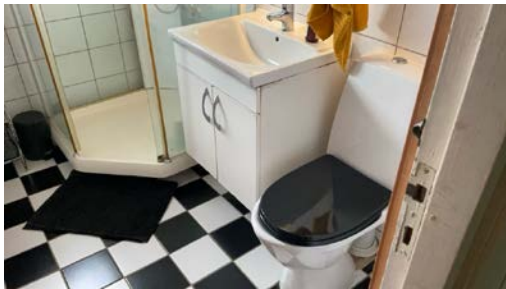
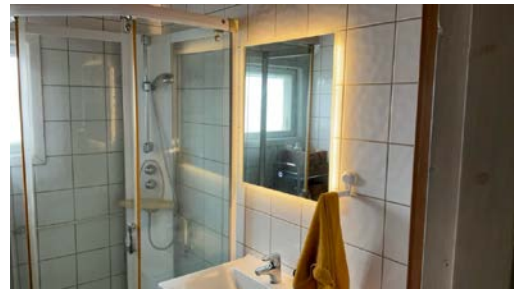
### TG 2 Ventilasjon

Tilluft i/under dør anbefales etablert.

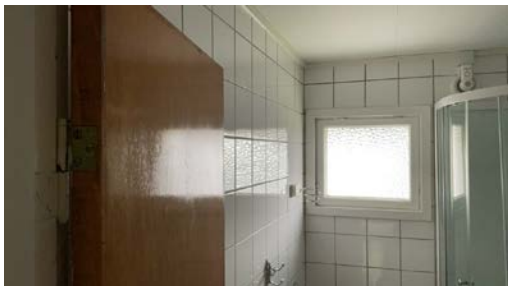
## 1. ETASJE > BAD

### 1 TG 2 Overflater Gulv

Ved enkle fuktsøk ble det ikke registrert unormale verdier. Rommet er ved normal bruk ikke utsatt for særlig påkjenning i form av fukt direkte på konstruksjonene da det dusjes i kabinett med direkte avløp til sluk

Slitte og misfargede fuger er registrert. Rommet har mer enn halvparten av forventet brukstid oppnådd. Rommet må brukes med forsiktighet og det må følges med på konstruksjonene da risikoen for skader er stor.

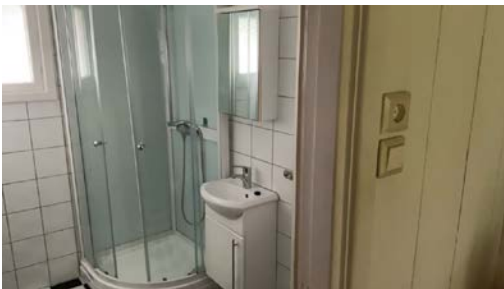
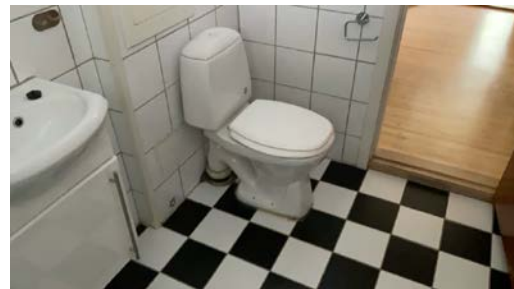
## 1. ETASJE > BAD

### TG 2 Ventilasjon

Tilluft i/under dør anbefales etablert.

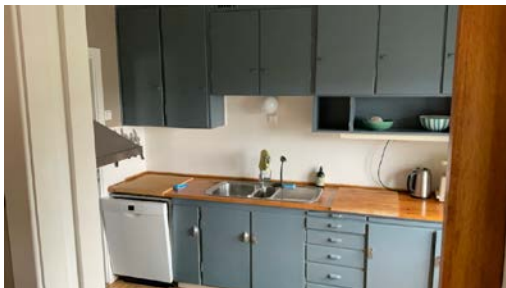
## 2. ETASJE > KJØKKEN

### TG 1 Avtrekk

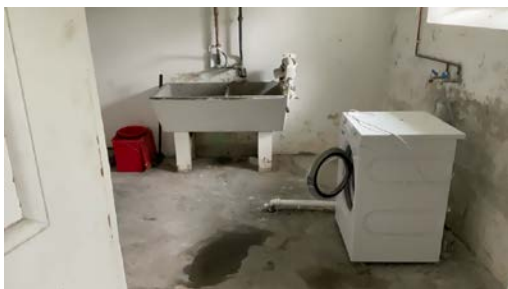
### KJELLER > VASKEROM

#### TG 1 Teknisk anlegg

Opplegg/plass til vaskemaskin. Vaskekum med to-greps blandebeater.

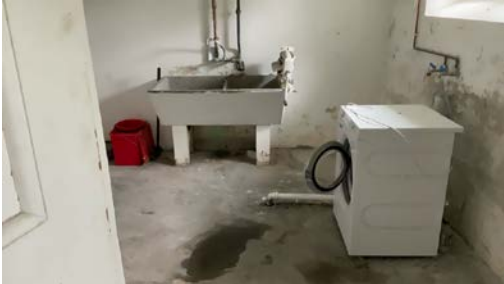
## TEKNISKE INSTALLASJONER

### Vannledninger

- Overvåk tilstanden jevnlig. For å få tilstandsgrad 0 eller 1 må røranlegget skiftes ut, men tidspunktet for når dette er nødvendig er vanskelig å si noe om. Ved renovering, påse at røranlegget dokumenteres av fagperson.

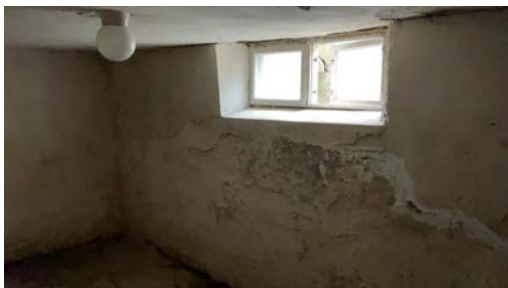
## TG 2 Terrengforhold

Skrånet tomt.

Viktig å lede vann bort fra fundamentene. Dette for å unngå belastning på mur/betong, hindre vanninntrenging og bevare lang brukstid på bygningsdelene under bakken. Fukt inn i konstruksjoner vil potensielt kunne føre til kapillærsug/fuktopptrekk i konstruksjoner rundt og kunne påføre store skader og kostnader.
