Håbakken 11, 4355 KVERNALAND

**Stor og innholdsrik enebolig  
Meget barnevennlig beliggenhet!  
Solrikt uteområde og garasje.  
Ende av blindvei.**

# Flott beliggenhet i et attraktivt og barnevennlig område på Orstad

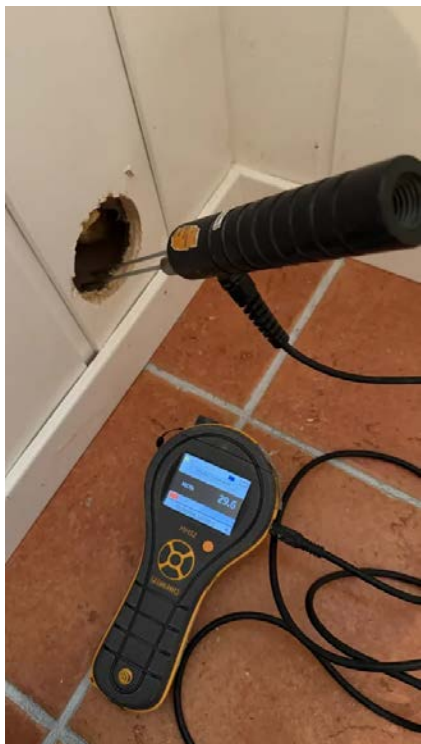
## 6.3 Rom under terreng

| Type rom under terreng | Delvis innredet |
| Er det gjennomført arbeider etter byggeår? | Ja |
| Er det symptomer på fuktskade? (se etter skader og foreta fuktmåling) | Ja |

Ytterligere undersøkelser av konstruksjoner for kartlegging av omfang.  
Opprette bedre ventilering i bolig generelt.

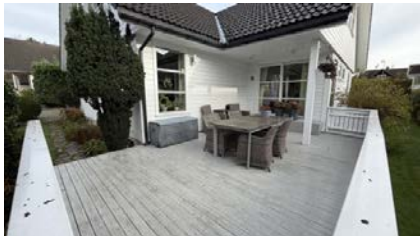
## 6.4 Balkong, terrasse, platting

Type

Terrasse, Balkong

For å lukke avviket må høyden på rekkverket heves til dagens krav på 100 cm.

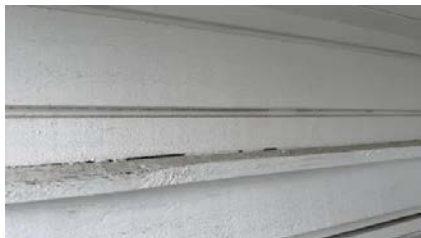
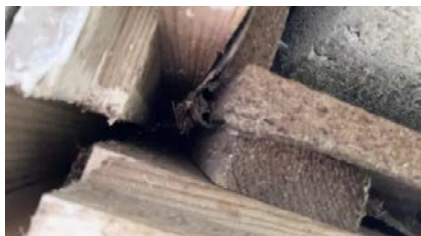
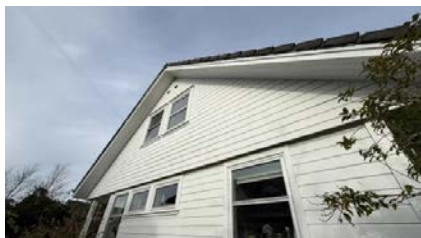
## 6.6 Yttervegger

Type fasade Liggende kledning

Eier opplyser at yttervegg er 150 mm, kledning er trykkiprenert.

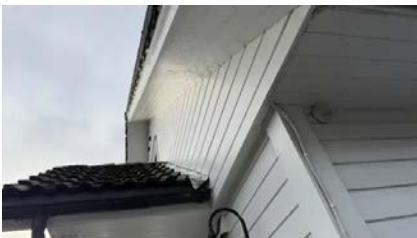
## 6.9 Takkonstruksjon

| Takkonstruksjon | Saltak |

| Inspisert fra | Fra bakken |

Videre oppfølging av takets generelle tilstand bør inngå i normalt vedlikeholdsprogram.

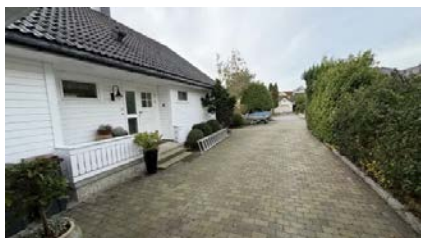
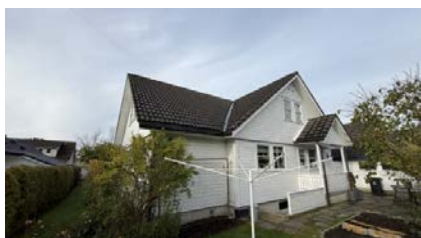
## 6.11 Utstyr på tak

Er det krav til snøfanger? Ja

Er det manglende og/eller feil/skader på snøfanger? Ja

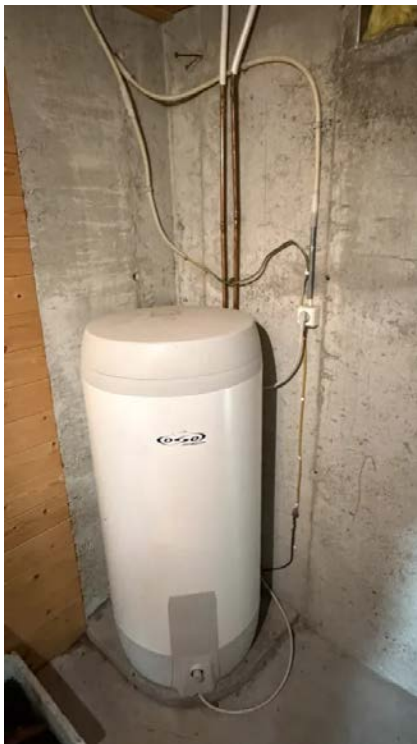
## 6.19 Varmtvannsbereder

| kjellerentre/teknisk rom | |
| Er det manglende lekkasjesikring av bereder? | Nei |
| Er det tegn til lekkasjer fra bereder? | Nei |
| Montere fast tilkobling. | |

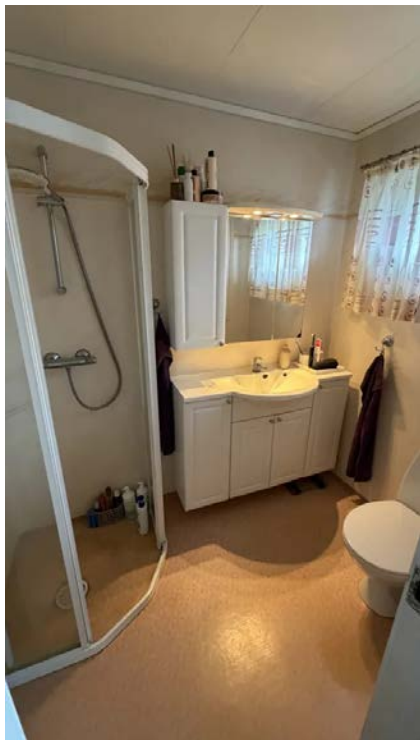
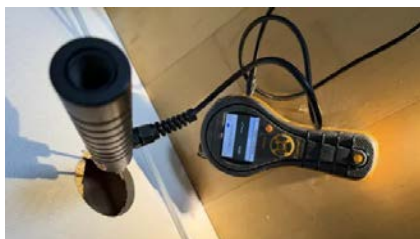
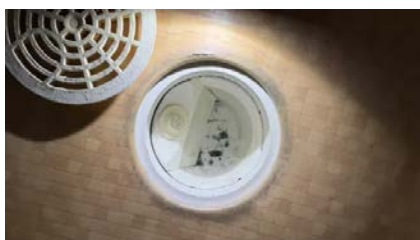
## 6.22 Våtrom: 1. etasje - Bad

- Gulvet har fall mot sluk, men fallet er mindre enn referansenivået. Noe vannansamling langs vegg i dusj ved spyling.
  - Sokkel danner sperre mot sluk og ligger høyere enn tettesjiktet ved døråpning.
  - Sprekk i belegg rundt slukrist. Det ble registrert noe forhøyede fuktverdier i plate ved måling på befaringsdagen.
  - Ingen fukt registrert ved overflatemåling eller hulltaking fra tilstøtende rom, men det ble observert bruk av plast samt vannmerker i nedre del av veggplater.
  - Mindre lekkasje i overgang mellom dusjslange og dusjhode, trolig grunnet slitt o-ring.
- Eldre tettesjikt og lokalt sviktende detaljer rundt sluk og sokkel medfører økt risiko for fuktopptak i underlaget over tid. Skade på belegg rundt sluk kan gi redusert tetthet, og sperre mot sluk reduserer avrenningsevnen.

Det anbefales lokal utbedring av belegg ved sluk. Montering av dusjkabinett anbefales som midlertidig tiltak for å redusere fuktbelastning frem til full oppgradering av våtrommet kan gjennomføres. Dusjslange og o-ring bør skiftes.

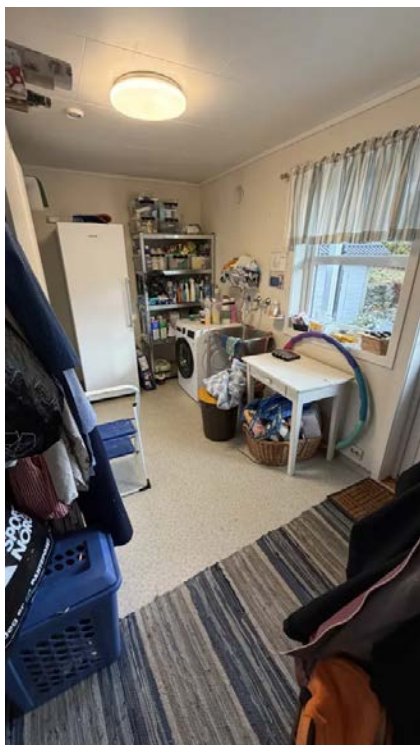
## 6.23 Våtrom: 1. etasje - Vaskerom/bi-inngang

- Vindu, karmen og listverk vil ikke tåle belastning fra fritt vann.
- Hulltaking er ikke utført da vannuttak er plassert på yttervegg. Ingen forhøyede fuktverdier registrert ved overflatemåling.
- Fall på gulv er mindre enn referansenivået, men funksjon vurderes ivarettatt med oppbrett av membran i dørterskel.

Eldre membran og begrenset fall mot sluk gir økt risiko for fuktvandring og vannansamling ved lekkasje eller søl. Vindu og treverk i rommet er utsatt for fuktskader ved direkte vannsprut. Det anbefales forsiktig bruk av vann i rommet og etablering av sprutsikring ved vindu og utsatte flater. På sikt bør rommet oppgraderes for å tilfredsstille dagens krav til tetthet og vannføring.

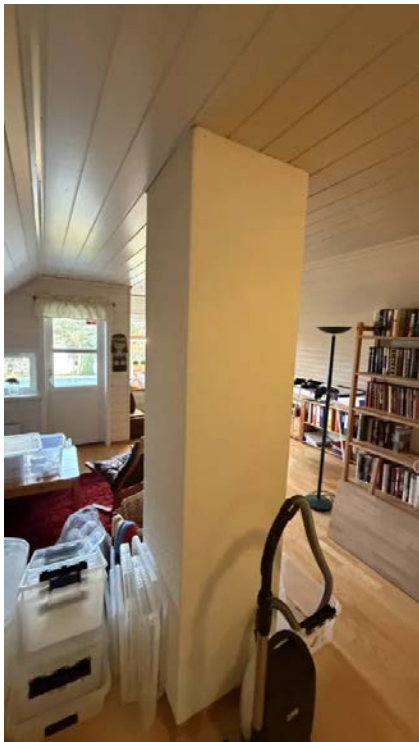
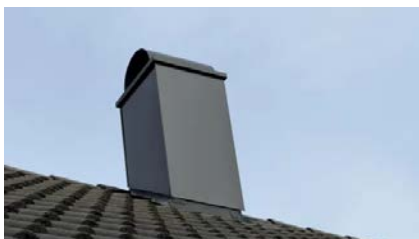
## 6.24 Øvrig: Skorstein over tak

Elementpipe med ildsted i stue 1. etasje.

- Skorstein på loft er ikke besiktet grunnet manglende loftsluke.
- Sprekk i brannplate i ildsted.
- Sprekk i en flis, "bom" i fliser omliggende ildsted.

Ingen registrert lekkasje er skader ved besiktelse av skorstein over tak/kaldt loft.

Det ble ikke observert noen visuelle avvik på synlig del av pipe innvendig eller beslag over tak.

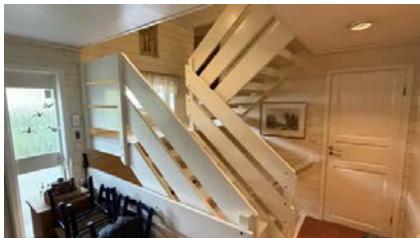
## 6.26 Øvrig: Trapp

##### Innvendig trapp

- Lavt rekkverk tilknyttet utvending trapp.
- Manglende håndløper på vegg.
- Mindre horisontalriss i kjellervange.

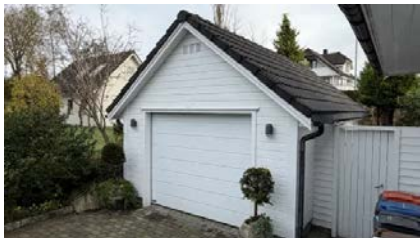
## 6.29 Øvrig: Garasje - 1990

Garasje oppført med ringmur av betongblokker og plate i stedstøpt betong.  
Yttervegger i lett bindingsverk som utvendig er kledd med trepaneler.  
Saltak i tre som er teknet med betongtakstein.  
Takrenner/nedløp i plast.  
Vinduer med enkle glass.  
Aluminiums port m/port åpner. (Montert 2019)

- Riss/svinnriss i stedstøpt gulv.
- Manglende klemlist platon/fuktsikring.
- Boe slitt overflate brystning ytterdør.
- Yttervegg behøver stedvis slemming/tetting.
- Manglende musetetting.
